# Istraživanje korozije u elektroenergetskom postrojenju

**Undergraduate thesis / Završni rad**

**2022**

Iz termoelektrane je preuzeta legirana čelična cijev od materijala 15Mo3<sup>2</sup> s pukotinom uzrokovanom korozijom (slika 14). Ova cijev bila je dio sustava za grijanje međupregrijača radne temperature 530 °C i radnog tlaka od 45 bara. Kroz unutrašnjost je cijevi prolazila vodena para koja se pregrijava u visokotlačnom sustavu na 535 °C. Termoelektrana Plomin u svom radu koristi kameni ugljen kao energent, a plinsko ulje samo pri startu. Dnevno se u TE Plomin potroši oko 1800 tona ugljena. Pepeo je letio u okolini cijevi, te se pojavila se korozija i uzrokovala puknuće cijevi i zastoj u radu, a svrha je ovog rada istražiti o kojoj se vrsti korozije radi.

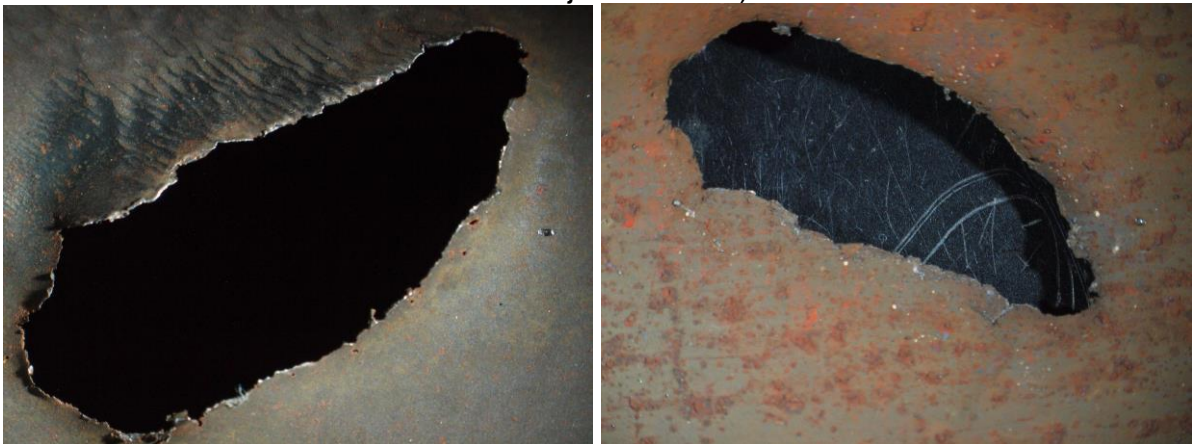
Uzorak 3 (slika 20) prikazuje dio cijevi s pukotinom uzrokovanom korozijom. Tragovi trošenja s uzorka 3 snimljeni su na optičkom stereomikroskopu SZX10 OLYMPUS. Na području su oko pukotine (slika 21) vidljivi tragovi korozije, u unutarnjoj strani cijevi, kao i oštećenja koje je samo puknuće izazvalo te tragovi trošenja na vanjskoj strani cijevi.

Slika 21: Područje oko pukotine na uzorku 3 (vanjska strana cijevi – lijevo, unutarnja strana cijevi – desno)

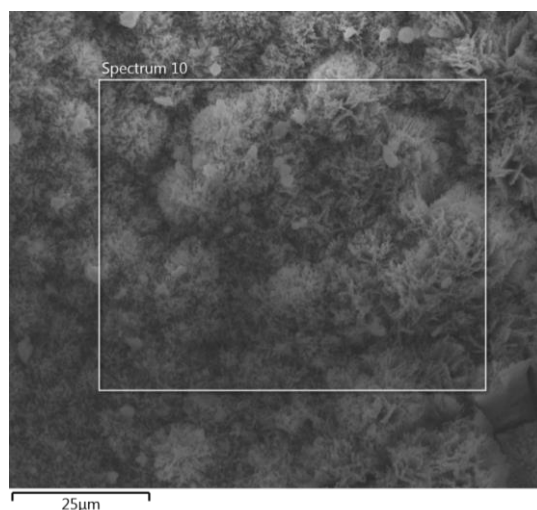
Kemijski sastav površine uzorka prikazane na slici 31 ispitan je kvantitativno. Naime, to je područje koje se nalazi na unutarnjoj strani cijevi gdje je vidljiva naslaga korozije. Moguće je iščitati i maseni udio svakog elementa, kao i njegovu standardnu devijaciju (tablica 2).

Slika 31: Područje kemijske analize unutarnje strane cijevi EDS-om

Kemijski element	Maseni udio (%)	Standardna devijacija (%)
Fe	70,45	0,39
O	27,11	0,38
Cu	2,06	0,13
Si	0,37	0,08

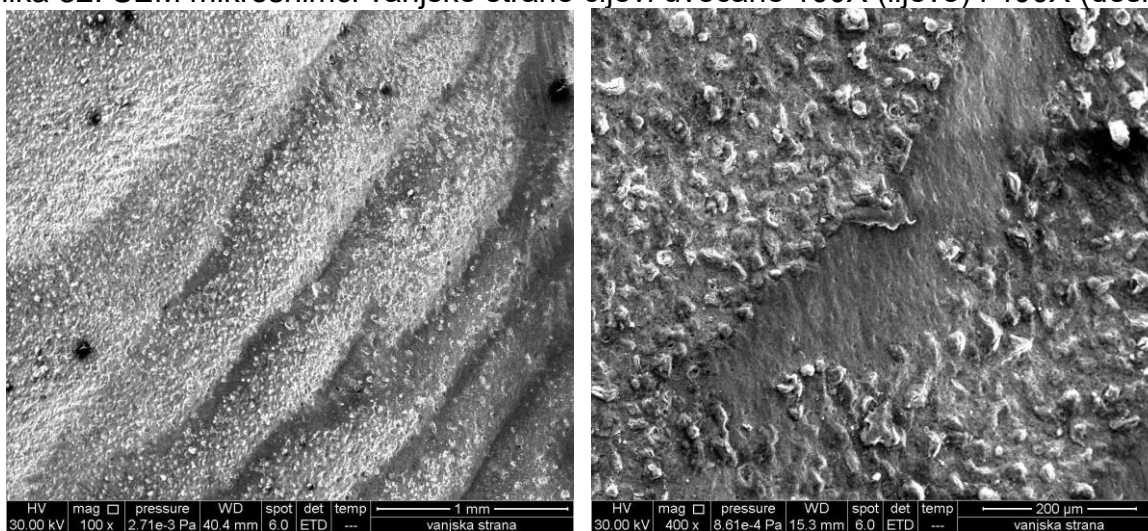
Mikrosnimci vanjske strane cijevi uzorka 3 dobivene SEM-om prikazani su na slikama 32 i 33.

Slika 32: SEM mikrosnimci vanjske strane cijevi uvećane 100X (lijevo) i 400X (desno)

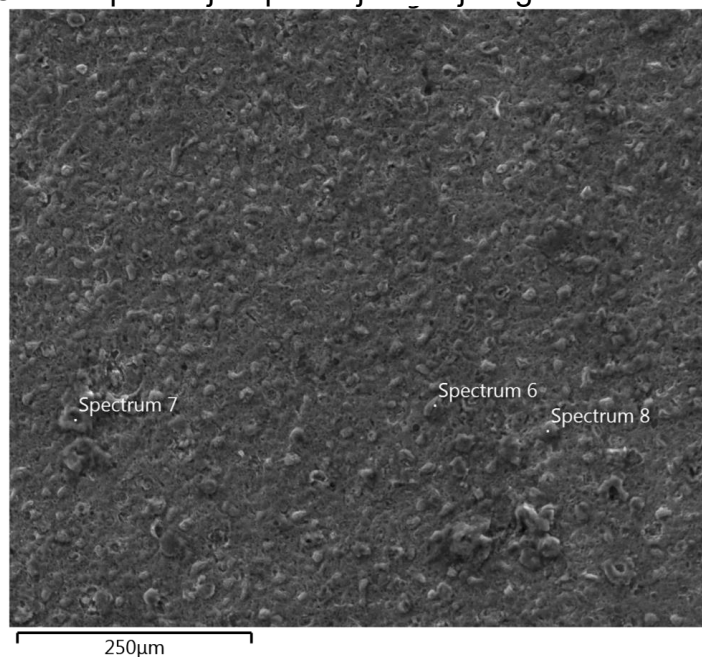
Kemijski sastav vanjske strane cijevi je ispitan EDS analizom u tri područja od interesa označenih na slici 34. Tablica 3 prikazuje rezultate spektra 6, spektra 7 i spektra 8.

Slika 34: Oznake područja ispitivanja kemijskog sastava EDS analizom

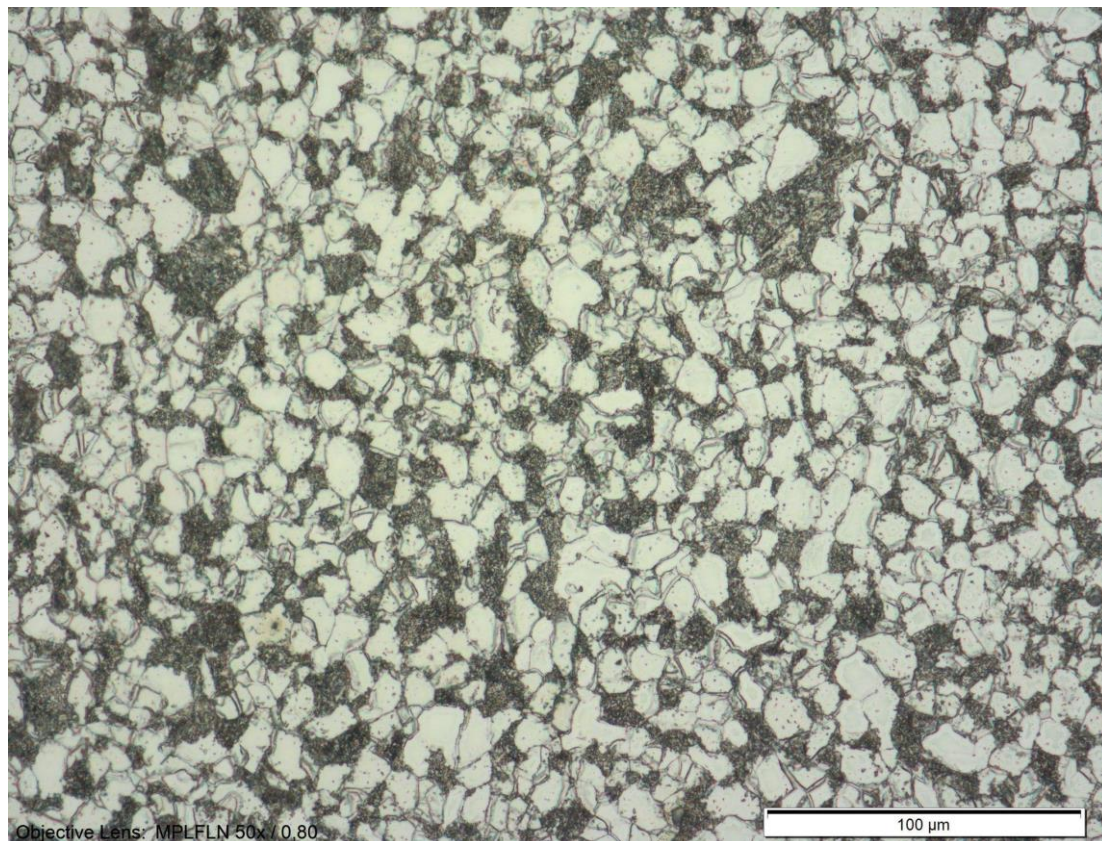
Slika 36: Metalografska slika vanjske strane uzorka 2 pri uvećanju 500X

Metalografska mikrostruktura prikazala je homogenost zrna te predstavlja mikrostrukturnu građu normaliziranog čelika s 0,18% ugljika. Također, na mikrostrukturnoj je građi moguće vidjeti feritne, perlitne i austenitne faze. [44, 45]
