Istraživanje korozije u elektroenergetskom postrojenju

Undergraduate thesis / Završni rad

Iz termoelektrane je preuzeta legirana čelična cijev od materijala 15Mo3² s pukotinom uzrokovanom korozijom (slika 14). Ova cijev bila je dio sustava za grijanje međupregrijača radne temperature 530 °C i radnog tlaka od 45 bara. Kroz unutrašnjost je cijevi prolazila vodena para koja se pregrijava u visokotlačnom sustavu na 535 °C. Termoelektrana Plomin u svom radu koristi kameni ugljen kao energet, a plinsko ulje samo pri startu. Dnevno se u TE Plomin potroši oko 1800 tona ugljena. Pepeo je letio u okolini cijevi, te se pojavila se korozija i uzrokovala puknuće cijevi i zastoj u radu, a svrha je ovog rada istražiti o kojoj se vrsti korozije radi.

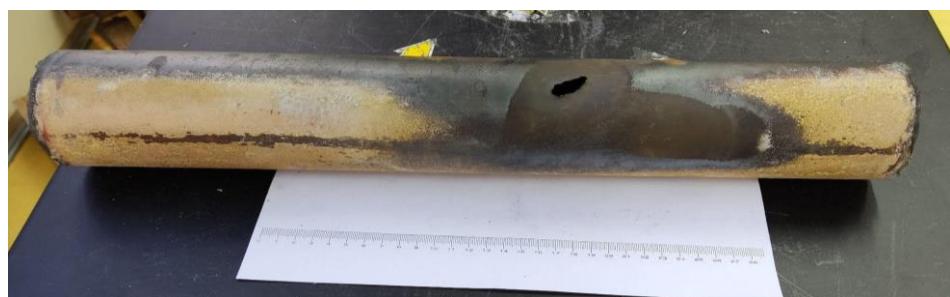
Slika 14: Cijev s pukotinom iz TE Plomin

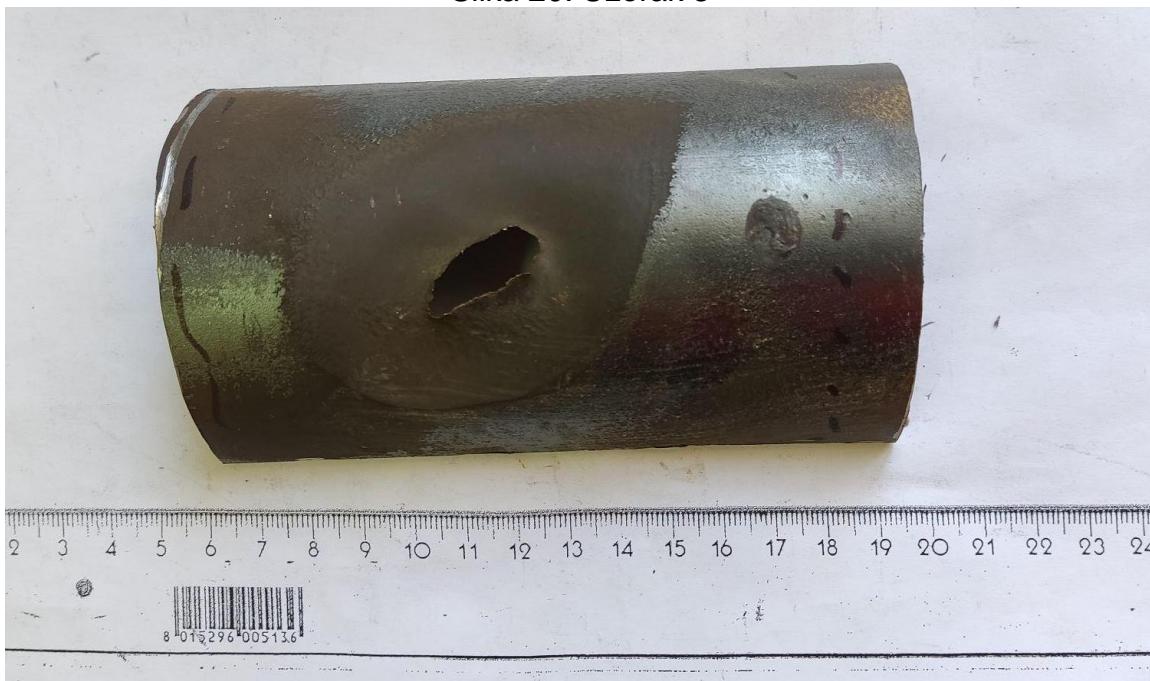
Uzorak 3 (slika 20) prikazuje dio cijevi s pukotinom uzrokovanom korozijom. Tragovi trošenja s uzorka 3 snimljeni su na optičkom stereomikroskopu SZX10 OLYMPUS. Na području su oko pukotine (slika 21) vidljivi tragovi korozije, u unutarnjoj strani cijevi, kao i oštećenja koje je samo puknuće izazvalo te tragovi trošenja na vanjskoj strani cijevi.

Slika 20: Uzorak 3

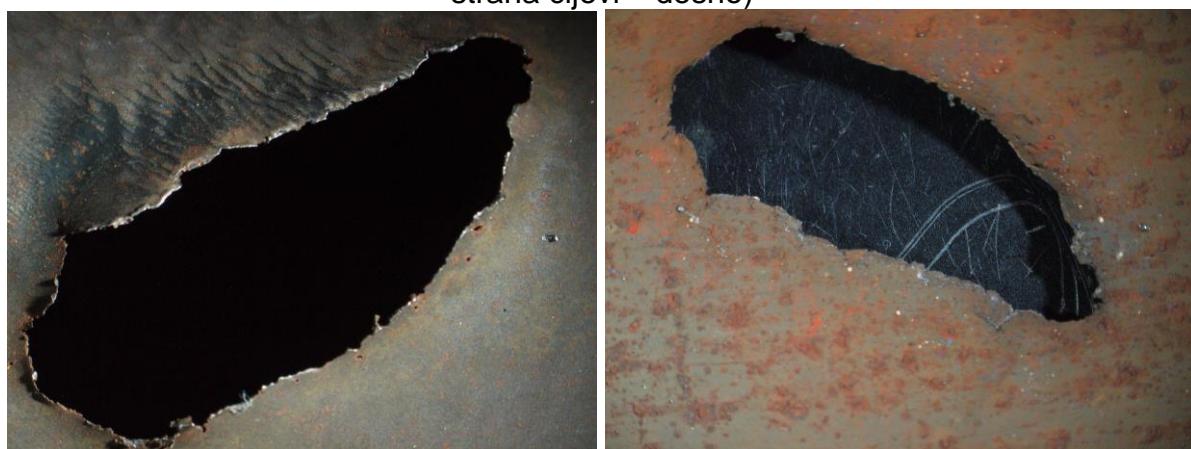
Slika 21: Područje oko pukotine na uzorku 3 (vanjska strana cijevi – lijevo, unutarnja strana cijevi – desno)

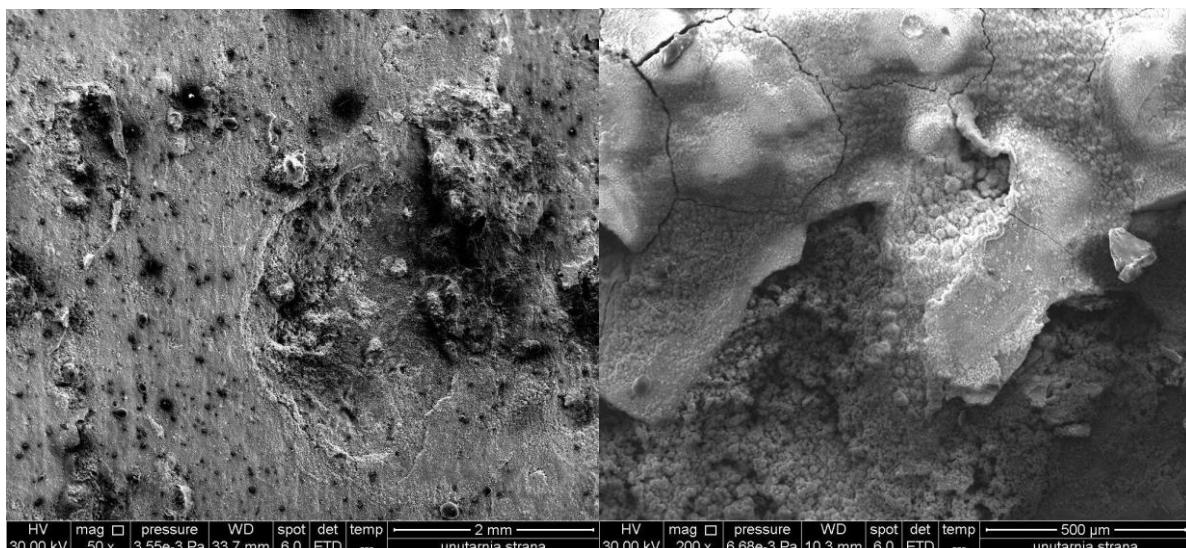
Slika 22: SEM mikrosnimci unutarnje strane cijevi uvećani 50X (lijevo) i 200X (desno)

SEM analiza pokazala je topografiju cijevi, na kojoj se vide razna udubljenja i izbočenja uzrokovana korozionskim djelovanjem. Rezultat kemijskog sastava cijevi prikazan je na

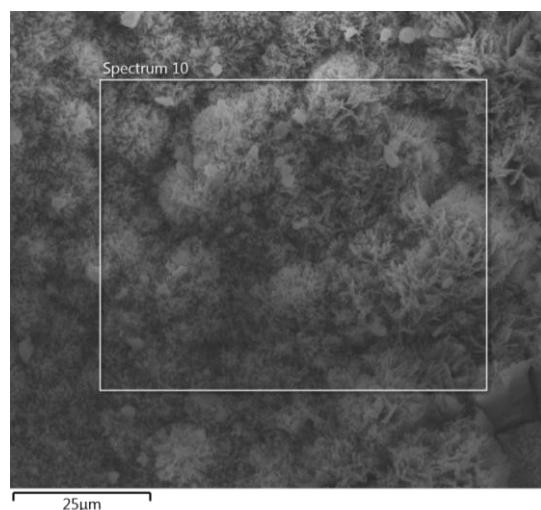
Kemijski sastav površine uzorka prikazane na slici 31 ispitana je kvantitativno. Naime, to je područje koje se nalazi na unutarnjoj strani cijevi gdje je vidljiva naslaga korozije. Moguće je iščitati i maseni udio svakog elementa, kao i njegovu standardnu devijaciju (tablica 2).

Slika 31: Područje kemijske analize unutarnje strane cijevi EDS-om

Kemijski element	Maseni udio (%)	Standardna devijacija (%)
Fe	70,45	0,39
O	27,11	0,38
Cu	2,06	0,13
Si	0,37	0,08

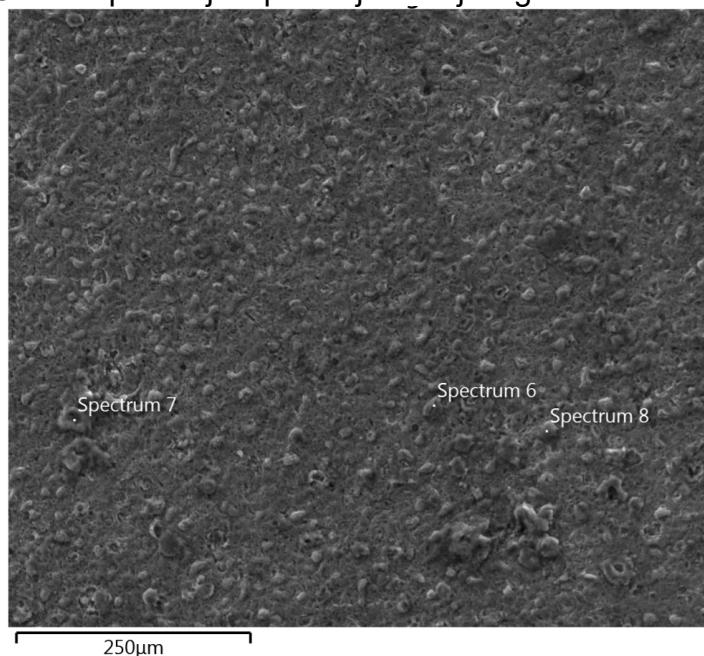
Kemijski sastav vanjske strane cijevi je ispitana EDS analizom u tri područja od interesa označenih na slici 34. Tablica 3 prikazuje rezultate spektra 6, spektra 7 i spektra 8.

Slika 34: Oznake područja ispitivanja kemijskog sastava EDS analizom

Kemijski element	Spektar 6		Spektar 7		Spektar 8	
	W/% ⁶	RSD/% ⁷	W/%	RSD/%	W/%	RSD/%
O	24,80	0,61	31,84	0,31	20,93	0,44
Si	0,61	0,14	1,14	0,08	2,18	0,13
S	1,09	0,13	0,78	0,06	1,19	0,09
Ca	0,25	0,08	0,21	0,04	0,30	0,06
Fe	73,25	0,61	64,72	0,31	73,82	0,45
Al	0	0	1,16	0,09	0,81	0,12
K	0	0	0,14	0,04	0,22	0,06
Mn	0	0	0	0	0,56	0,10

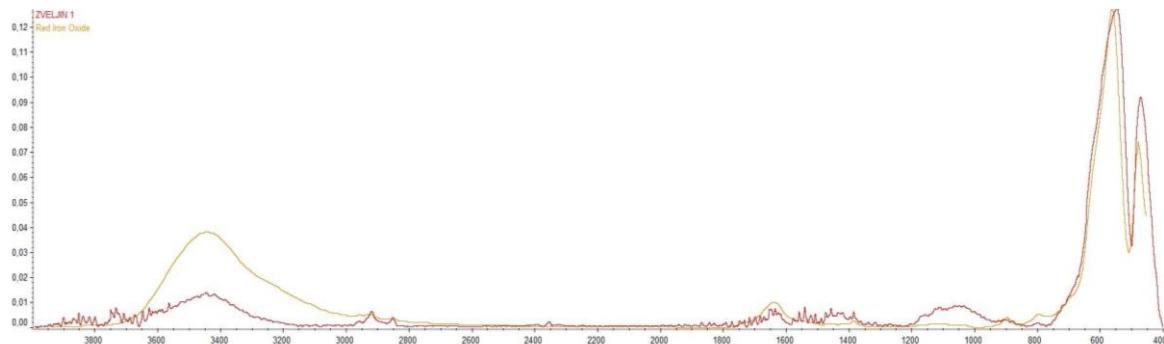
Slika 46: Usporedba rezultata uzorkovanja pastile 1 sa željezov (III) oksidom

Dakle, FT-IR analizom dokazano je kako na svakoj od uzorkovanih pastila ima najviše kemijskih spojeva željezova (III) oksida, aluminosilikata i nitrata.
