# Istraživanje korozije u elektroenergetskom postrojenju

## **Istraživanje korozije u elektroenergetskom postrojenju**

Završni rad

Pula, rujan 2022.

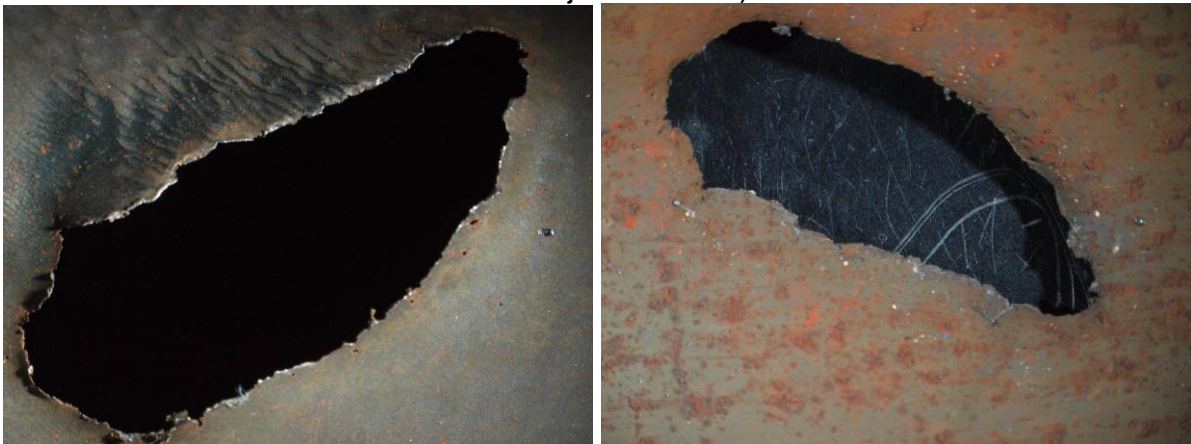
Uzorak 3 (slika 20) prikazuje dio cijevi s pukotinom uzrokovanom korozijom. Tragovi trošenja s uzorka 3 snimljeni su na optičkom stereomikroskopu SZX10 OLYMPUS. Na području su oko pukotine (slika 21) vidljivi tragovi korozije, u unutarnjoj strani cijevi, kao i oštećenja koje je samo puknuće izazvalo te tragovi trošenja na vanjskoj strani cijevi.

Slika 21: Područje oko pukotine na uzorku 3 (vanjska strana cijevi – lijevo, unutarnja strana cijevi – desno)
