Istraživanje korozije u elektroenergetskom postrojenju

Undergraduate thesis / Završni rad

Slika 14: Cijev s pukotinom iz TE Plomin

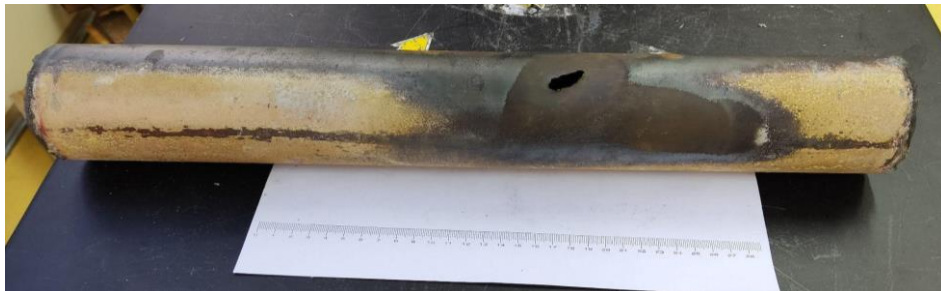
Iz termoelektrane je preuzeta legirana čelična cijev od materijala 15Mo3² s pukotinom uzrokovanom korozijom (slika 14). Ova cijev bila je dio sustava za grijanje međupregrijača radne temperature 530 °C i radnog tlaka od 45 bara. Kroz unutrašnjost je cijevi prolazila vodena para koja se pregrijava u visokotlačnom sustavu na 535 °C. Termoelektrana Plomin u svom radu koristi kameni ugljen kao energent, a plinsko ulje samo pri startu. Dnevno se u TE Plomin potroši oko 1800 tona ugljena. Pepeo je letio u okolini cijevi, te se pojavila se korozija i uzrokovala puknuće cijevi i zastoj u radu, a svrha je ovog rada istražiti o kojoj se vrsti korozije radi.
