Istraživanje korozije u elektroenergetskom postrojenju

Završni rad

Slika 14: Cijev s pukotinom iz TE Plomin

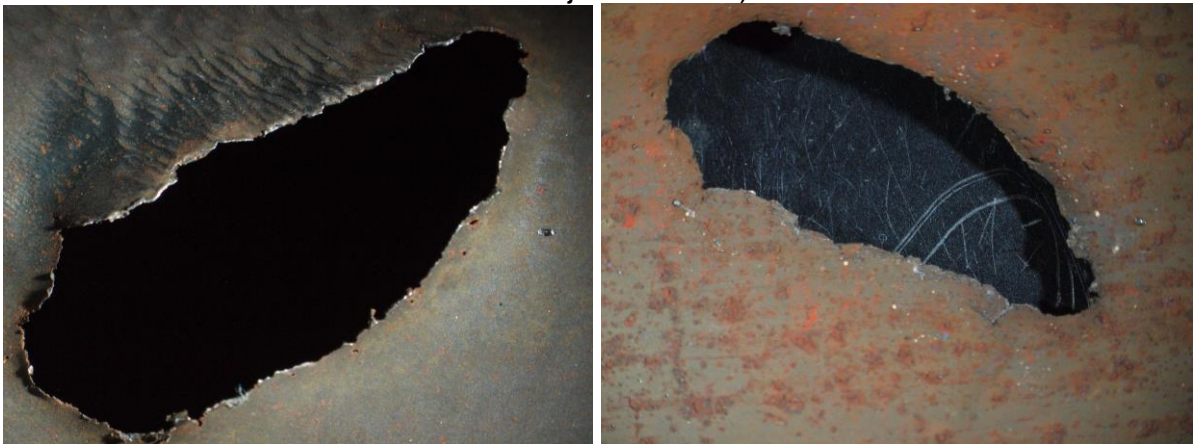
Uzorak 3 (slika 20) prikazuje dio cijevi s pukotinom uzrokovanom korozijom. Tragovi trošenja s uzorka 3 snimljeni su na optičkom stereomikroskopu SZX10 OLYMPUS. Na području su oko pukotine (slika 21) vidljivi tragovi korozije, u unutarnjoj strani cijevi, kao i oštećenja koje je samo puknuće izazvalo te tragovi trošenja na vanjskoj strani cijevi.

Slika 21: Područje oko pukotine na uzorku 3 (vanjska strana cijevi – lijevo, unutarnja strana cijevi – desno)

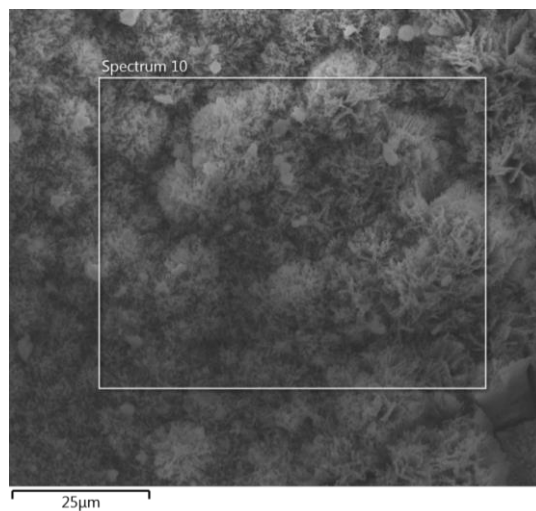
Kemijski sastav površine uzorka prikazane na slici 31 ispitan je kvantitativno. Naime, to je područje koje se nalazi na unutarnjoj strani cijevi gdje je vidljiva naslaga korozije. Moguće je iščitati i maseni udio svakog elementa, kao i njegovu standardnu devijaciju (tablica 2).

Slika 31: Područje kemijske analize unutarnje strane cijevi EDS-om

Kemijski element	Maseni udio (%)	Standardna devijacija (%)
Fe	70,45	0,39
O	27,11	0,38
Cu	2,06	0,13
Si	0,37	0,08

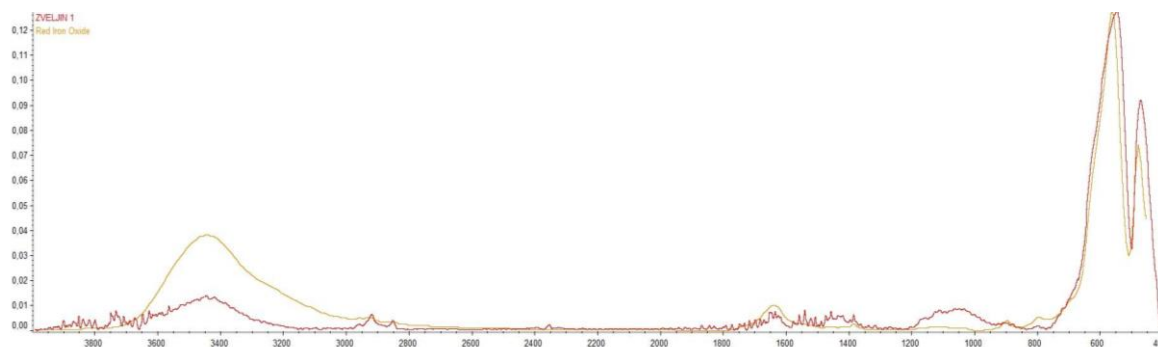
Slika 46: Usporedba rezultata uzorkovanja pastile 1 sa željezov (III) oksidom

Dakle, FT-IR analizom dokazano je kako na svakoj od uzorkovanih pastila ima najviše kemijskih spojeva željezova (III) oksida, aluminosilikata i nitrata.
