Istraživanje korozije u elektroenergetskom postrojenju

Završni rad

Iz termoelektrane je preuzeta legirana čelična cijev od materijala 15Mo3² s pukotinom uzrokovanom korozijom (slika 14). Ova cijev bila je dio sustava za grijanje međupregrijača radne temperature 530 °C i radnog tlaka od 45 bara. Kroz unutrašnjost je cijevi prolazila vodena para koja se pregrijava u visokotlačnom sustavu na 535 °C. Termoelektrana Plomin u svom radu koristi kameni ugljen kao energent, a plinsko ulje samo pri startu. Dnevno se u TE Plomin potroši oko 1800 tona ugljena. Pepeo je letio u okolini cijevi, te se pojavila se korozija i uzrokovala puknuće cijevi i zastoj u radu, a svrha je ovog rada istražiti o kojoj se vrsti korozije radi.

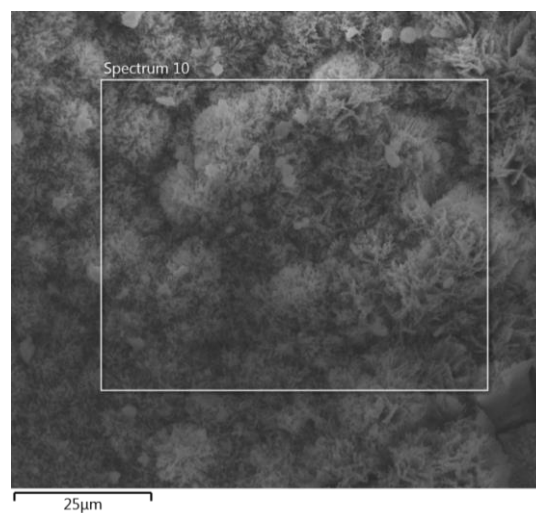
Kemijski sastav površine uzorka prikazane na slici 31 ispitan je kvantitativno. Naime, to je područje koje se nalazi na unutarnjoj strani cijevi gdje je vidljiva naslaga korozije. Moguće je iščitati i maseni udio svakog elementa, kao i njegovu standardnu devijaciju (tablica 2).

Slika 31: Područje kemijske analize unutarnje strane cijevi EDS-om

Kemijski element	Maseni udio (%)	Standardna devijacija (%)
Fe	70,45	0,39
O	27,11	0,38
Cu	2,06	0,13
Si	0,37	0,08
