## **Istraživanje korozije u elektroenergetskom postrojenju**

Završni rad

Investigation of corrosion in power plant

Iz termoelektrane je preuzeta legirana čelična cijev od materijala 15Mo3<sup>2</sup> s pukotinom uzrokovanom korozijom (slika 14). Ova cijev bila je dio sustava za grijanje međupregrijača radne temperature 530 °C i radnog tlaka od 45 bara. Kroz unutrašnjost je cijevi prolazila vodena para koja se pregrijava u visokotlačnom sustavu na 535 °C. Termoelektrana Plomin u svom radu koristi kameni ugljen kao energent, a plinsko ulje samo pri startu. Dnevno se u TE Plomin potroši oko 1800 tona ugljena. Pepeo je letio u okolini cijevi, te se pojavila se korozija i uzrokovala puknuće cijevi i zastoj u radu, a svrha je ovog rada istražiti o kojoj se vrsti korozije radi.

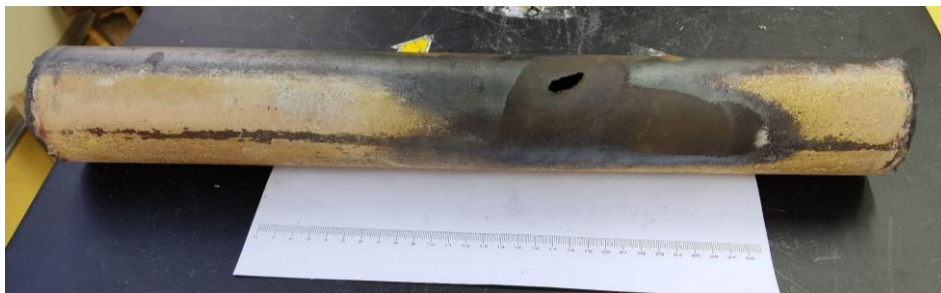
Slika 14: Cijev s pukotinom iz TE Plomin

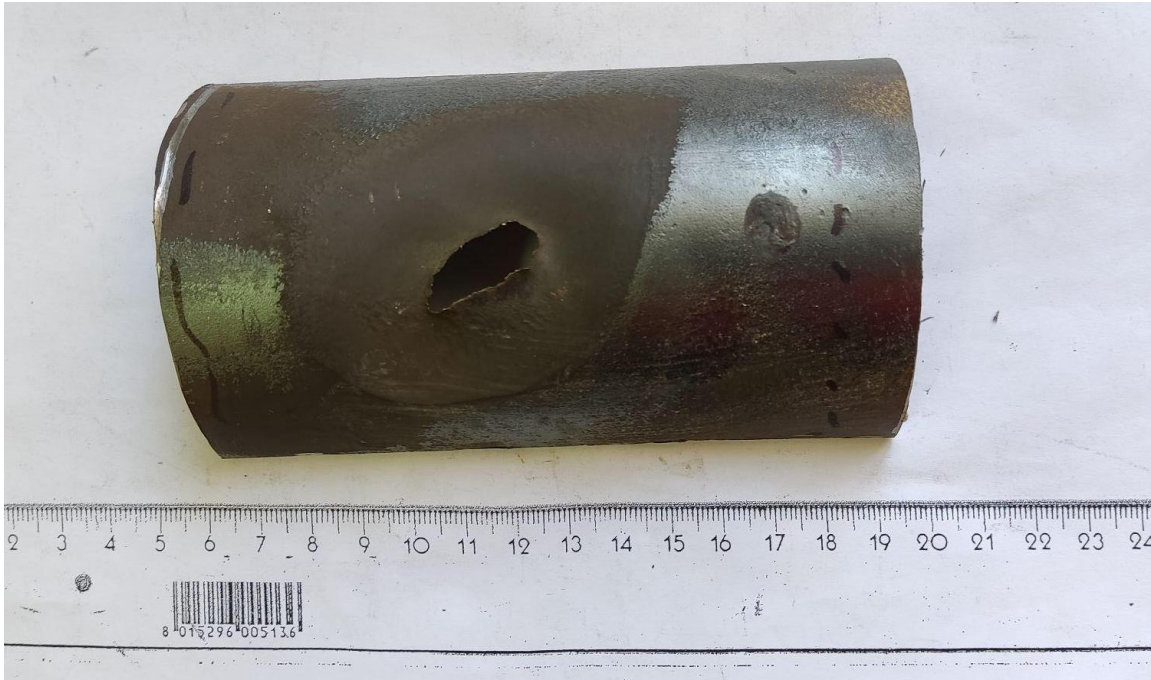
Slika 20: Uzorak 3

Uzorak 3 (slika 20) prikazuje dio cijevi s pukotinom uzrokovanom korozijom. Tragovi trošenja s uzorka 3 snimljeni su na optičkom stereomikroskopu SZX10 OLYMPUS. Na području su oko pukotine (slika 21) vidljivi tragovi korozije, u unutarnjoj strani cijevi, kao i oštećenja koje je samo puknuće izazvalo te tragovi trošenja na vanjskoj strani cijevi.

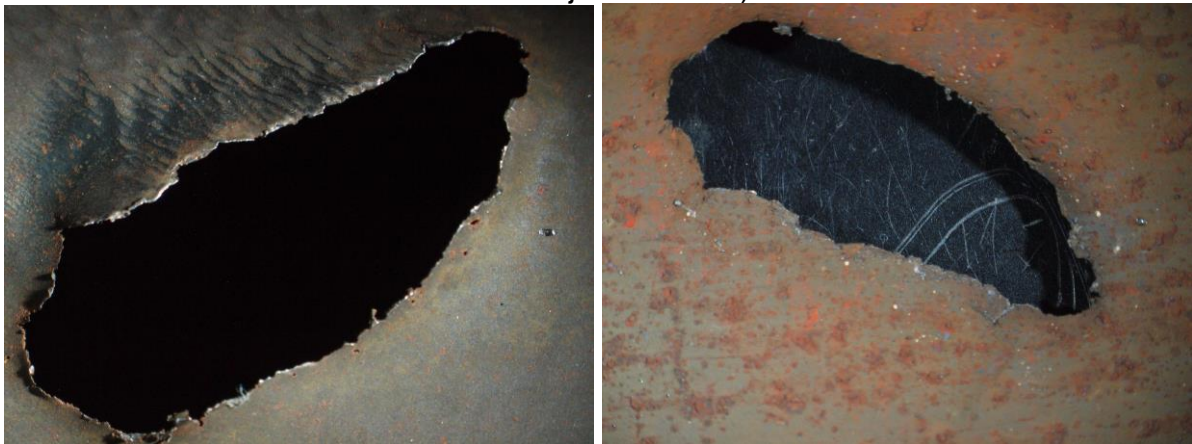
Slika 21: Područje oko pukotine na uzorku 3 (vanjska strana cijevi – lijevo, unutarnja strana cijevi – desno)

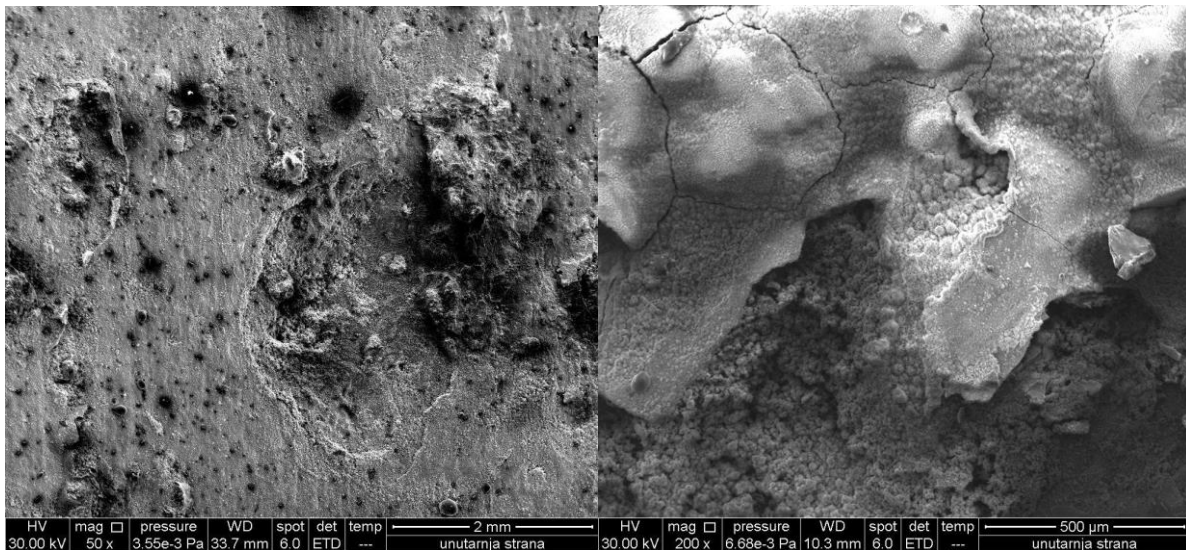
Slika 22: SEM mikrosnimci unutarnje strane cijevi uvećani 50X (lijevo) i 200X (desno)

SEM analiza pokazala je topografiju cijevi, na kojoj se vide razna udubljenja i izbočenja uzrokovana korozijskim djelovanjem. Rezultat kemijskog sastava cijevi prikazan je na

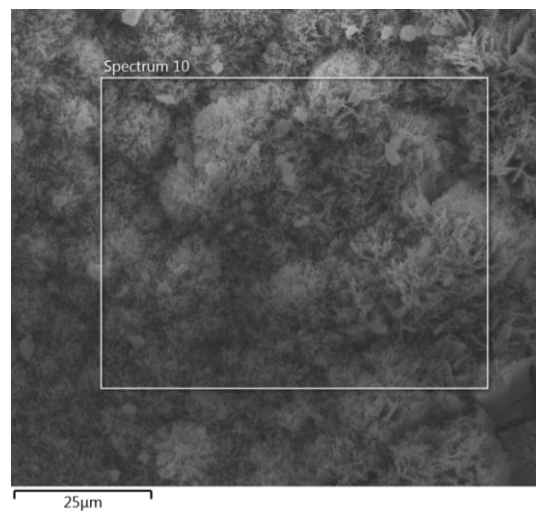
Kemijski sastav površine uzorka prikazane na slici 31 ispitan je kvantitativno. Naime, to je područje koje se nalazi na unutarnjoj strani cijevi gdje je vidljiva naslaga korozije. Moguće je iščitati i maseni udio svakog elementa, kao i njegovu standardnu devijaciju (tablica 2).

Slika 31: Područje kemijske analize unutarnje strane cijevi EDS-om

Kemijski element	Maseni udio (%)	Standardna devijacija (%)
Fe	70,45	0,39
O	27,11	0,38
Cu	2,06	0,13
Si	0,37	0,08

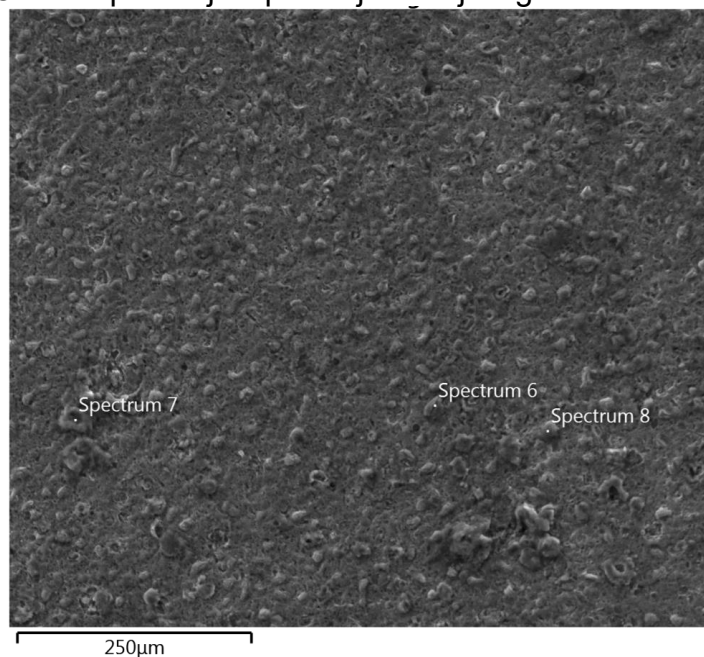
Kemijski sastav vanjske strane cijevi je ispitan EDS analizom u tri područja od interesa označenih na slici 34. Tablica 3 prikazuje rezultate spektra 6, spektra 7 i spektra 8.

Slika 34: Oznake područja ispitivanja kemijskog sastava EDS analizom

Kemijski element	Spektar 6		Spektar 7		Spektar 8	
	W/% <sup>6</sup>	RSD/% <sup>7</sup>	W/%	RSD/%	W/%	RSD/%
O	24,80	0,61	31,84	0,31	20,93	0,44
Si	0,61	0,14	1,14	0,08	2,18	0,13
S	1,09	0,13	0,78	0,06	1,19	0,09
Ca	0,25	0,08	0,21	0,04	0,30	0,06
Fe	73,25	0,61	64,72	0,31	73,82	0,45
Al	0	0	1,16	0,09	0,81	0,12
K	0	0	0,14	0,04	0,22	0,06
Mn	0	0	0	0	0,56	0,10

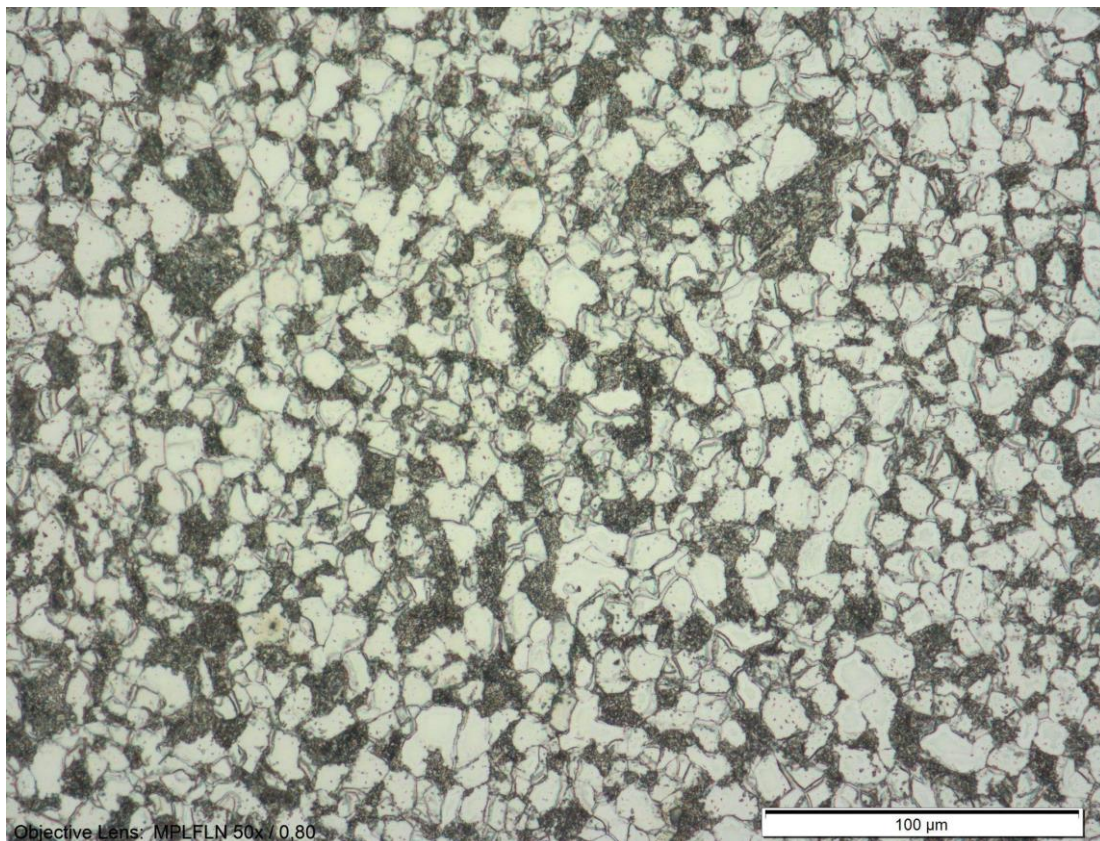
Slika 36: Metalografska slika vanjske strane uzorka 2 pri uvećanju 500X

Metalografska mikrostruktura prikazala je homogenost zrna te predstavlja mikrostrukturnu građu normaliziranog čelika s 0,18% ugljika. Također, na mikrostrukturnoj je građi moguće vidjeti feritne, perlitne i austenitne faze. [44, 45]

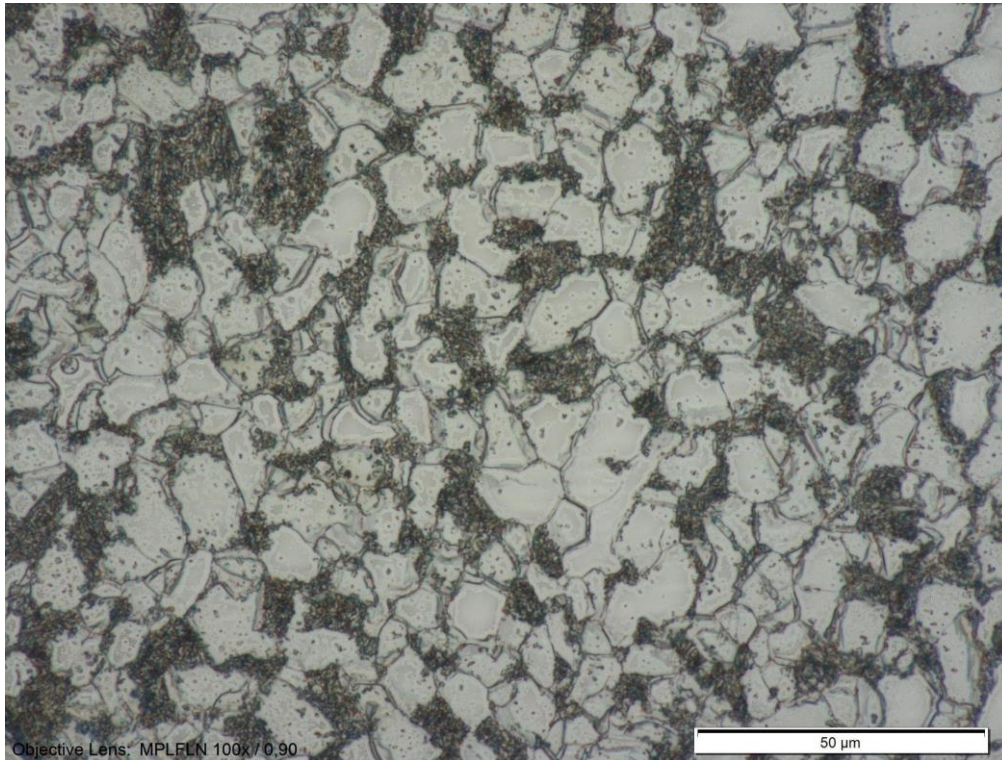
Slika 37: Metalografska slika vanjske strane uzorka 2 pri uvećanju 1000X
