Istraživanje korozije u elektroenergetskom postrojenju

Undergraduate thesis / Završni rad

Iz termoelektrane je preuzeta legirana čelična cijev od materijala 15Mo3² s pukotinom uzrokovanom korozijom (slika 14). Ova cijev bila je dio sustava za grijanje međupregrijača radne temperature 530 °C i radnog tlaka od 45 bara. Kroz unutrašnjost je cijevi prolazila vodena para koja se pregrijava u visokotlačnom sustavu na 535 °C. Termoelektrana Plomin u svom radu koristi kameni ugljen kao energent, a plinsko ulje samo pri startu. Dnevno se u TE Plomin potroši oko 1800 tona ugljena. Pepeo je letio u okolici cijevi, te se pojavila se korozija i uzrokovala puknuće cijevi i zastoj u radu, a svrha je ovog rada istražiti o kojoj se vrsti korozije radi.

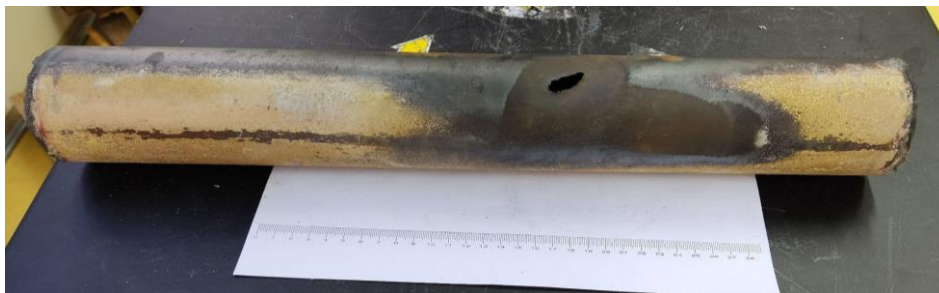
Slika 14: Cijev s pukotinom iz TE Plomin
