Istraživanje korozije u elektroenergetskom postrojenju

Undergraduate thesis / Završni rad

Sveučilište Jurja Dobrile u Puli
Tehnički fakultet u Puli

Slika 14: Cijev s pukotinom iz TE Plomin

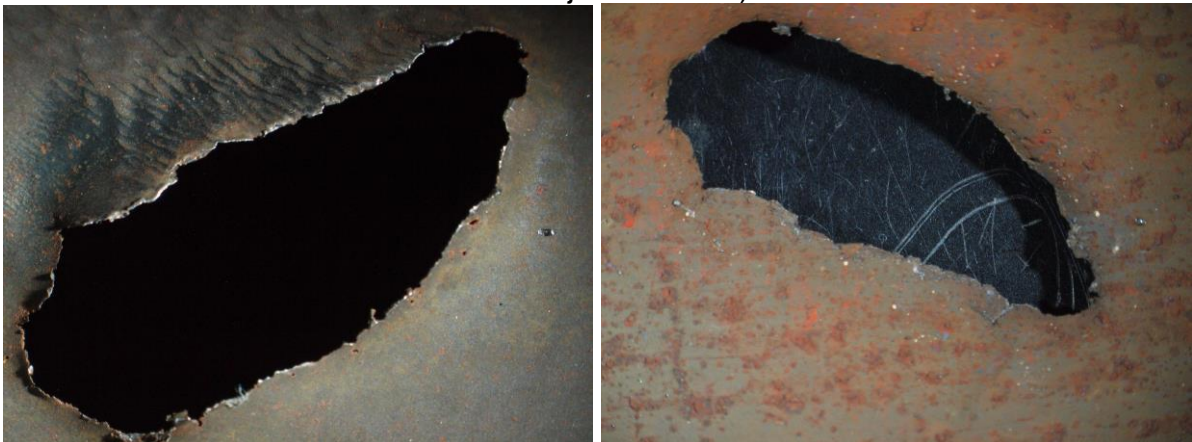
Uzorak 3 (slika 20) prikazuje dio cijevi s pukotinom uzrokovanom korozijom. Tragovi trošenja s uzorka 3 snimljeni su na optičkom stereomikroskopu SZX10 OLYMPUS. Na području su oko pukotine (slika 21) vidljivi tragovi korozije, u unutarnjoj strani cijevi, kao i oštećenja koje je samo puknuće izazvalo te tragovi trošenja na vanjskoj strani cijevi.

Slika 21: Područje oko pukotine na uzorku 3 (vanjska strana cijevi – lijevo, unutarnja strana cijevi – desno)

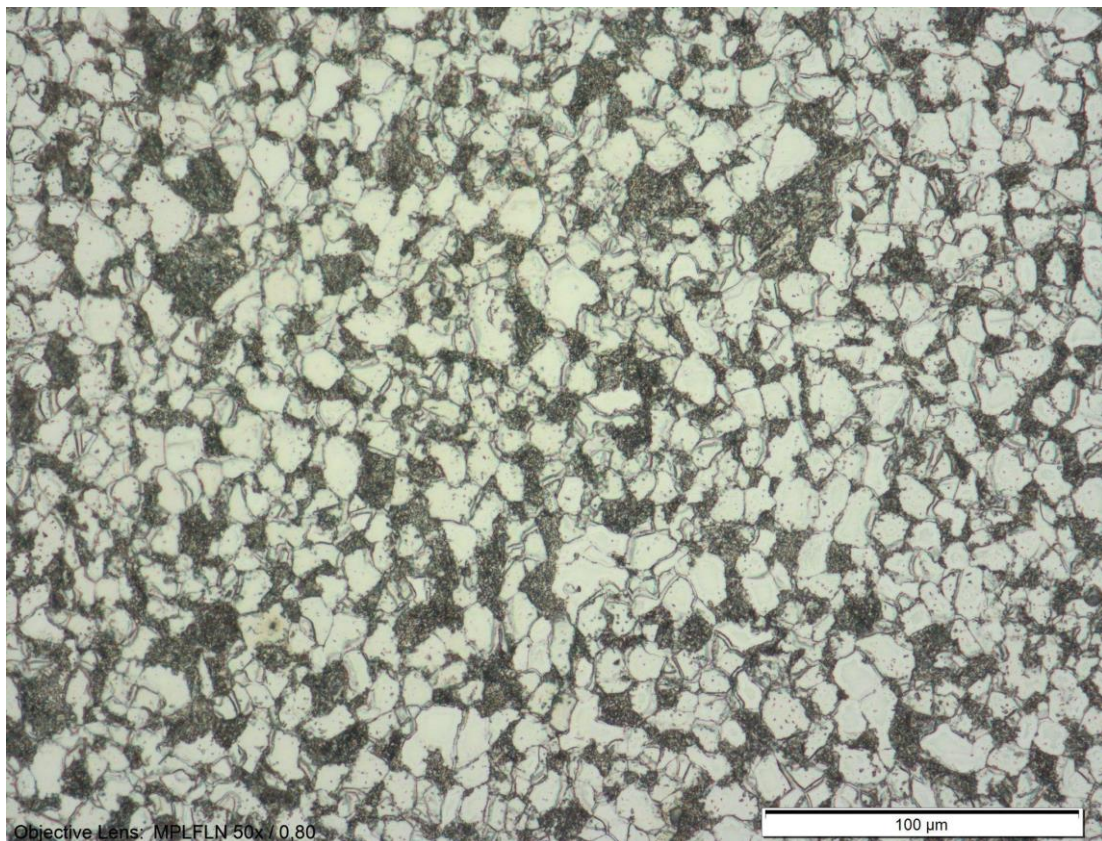
Slika 36: Metalografska slika vanjske strane uzorka 2 pri uvećanju 500X

Slika 37: Metalografska slika vanjske strane uzorka 2 pri uvećanju 1000X

Metalografska mikrostruktura prikazala je homogenost zrna te predstavlja mikrostrukturnu građu normaliziranog čelika s 0,18% ugljika. Također, na mikrostrukturnoj je građi moguće vidjeti feritne, perlitne i austenitne faze. [44, 45]
