Istraživanje korozije u elektroenergetskom postrojenju

Undergraduate thesis / Završni rad

Zvezdana Veljin

Investigation of corrosion in power plant

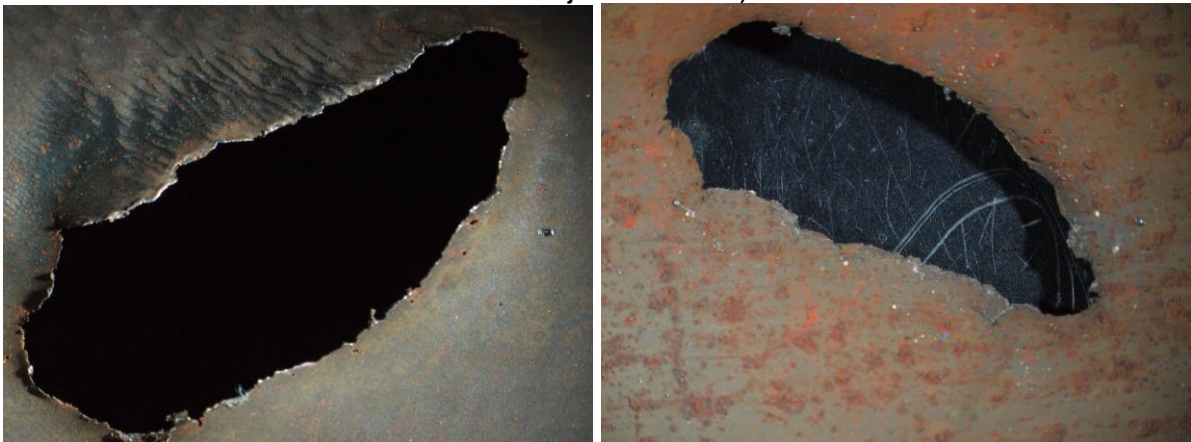
Uzorak 3 (slika 20) prikazuje dio cijevi s pukotinom uzrokovanom korozijom. Tragovi trošenja s uzorka 3 snimljeni su na optičkom stereomikroskopu SZX10 OLYMPUS. Na području su oko pukotine (slika 21) vidljivi tragovi korozije, u unutarnjoj strani cijevi, kao i oštećenja koje je samo puknuće izazvalo te tragovi trošenja na vanjskoj strani cijevi.

Slika 21: Područje oko pukotine na uzorku 3 (vanjska strana cijevi – lijevo, unutarnja strana cijevi – desno)
