# Akustika - mjerenje i ocjena buke okoliša u skladu s dopuštenim razinama

**Undergraduate thesis / Završni rad**

**AKUSTIKA - MJERENJE I OCJENA BUKE OKOLIŠA U**  
**SKLADU S DOPUŠTENIM RAZINAMA**

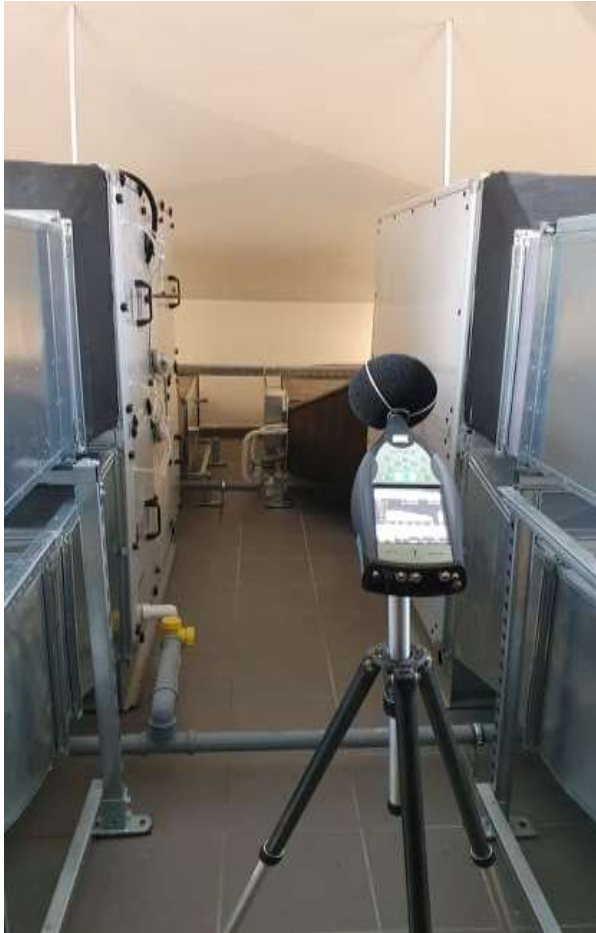
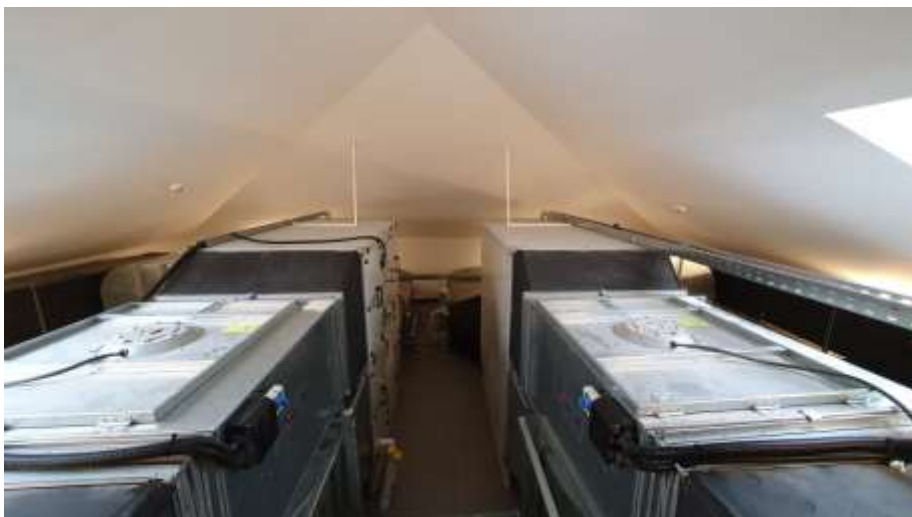
Slike 7. i 8. Ispitivanje buke rekuperatora u potkrovlju

Ispitivanje buke rekuperatora u potkrovlju da bi vidjeli da li buka iz strojarnice dolazi do uredskih prostorija.

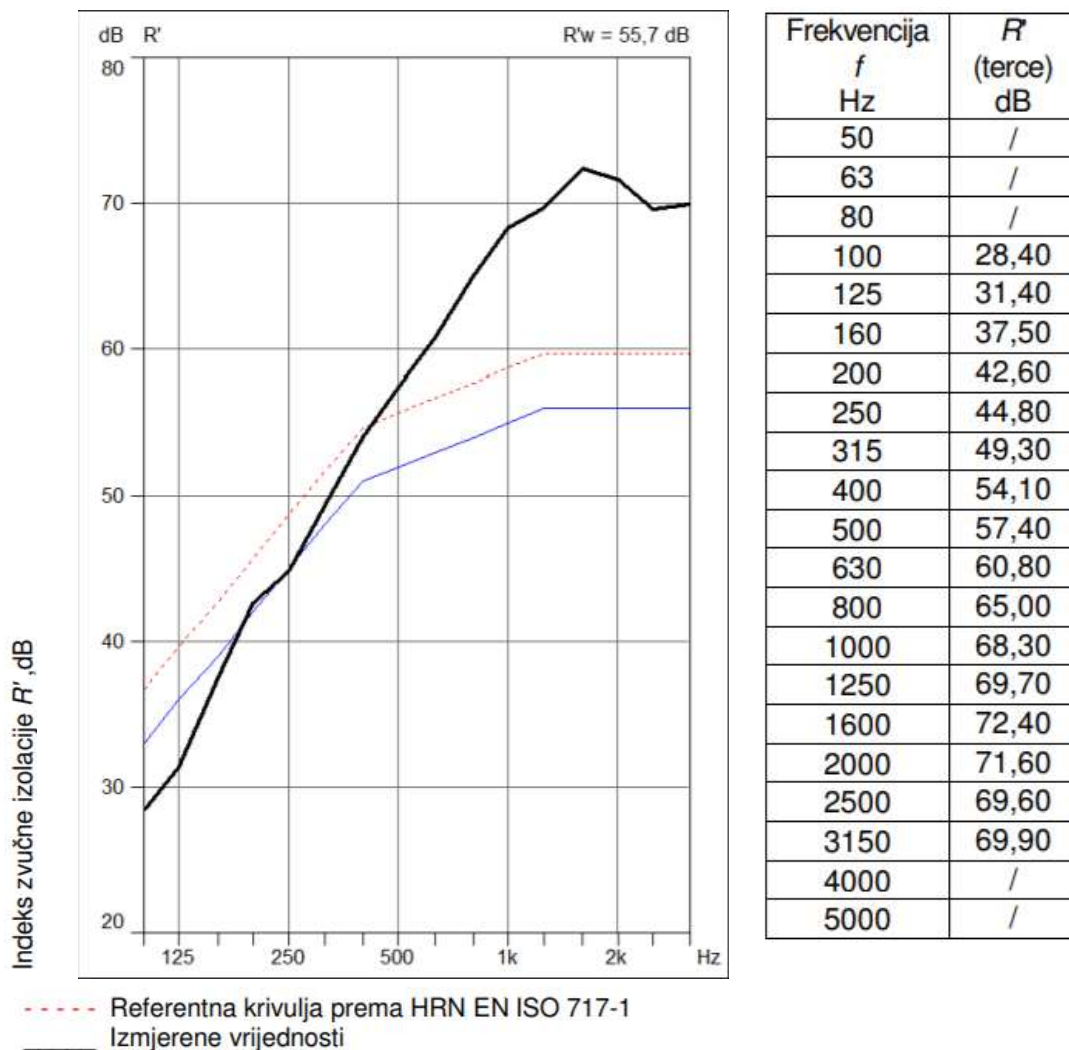
Slika 11. opis ispitane konstrukcije

ZZI - Horizontalna MK konstrukcija između izložbenog prostora (113 na 1.katu) i pedagoške dvorane (PR 22 u prizemlju)

Obujam predajne prostorije: 267,5 m<sup>3</sup>

Obujam prijemne prostorije: 203,8m<sup>3</sup>

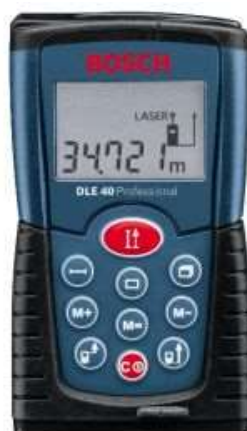
Slika 18. laserski daljinomjer

Prije mjerenja buke između strojarnice i uredskih prostorija bilo je potrebno izmjeriti visinu, širinu te površinu prijamne i predajne uredske prostorije sa laserskim daljinomjerom.

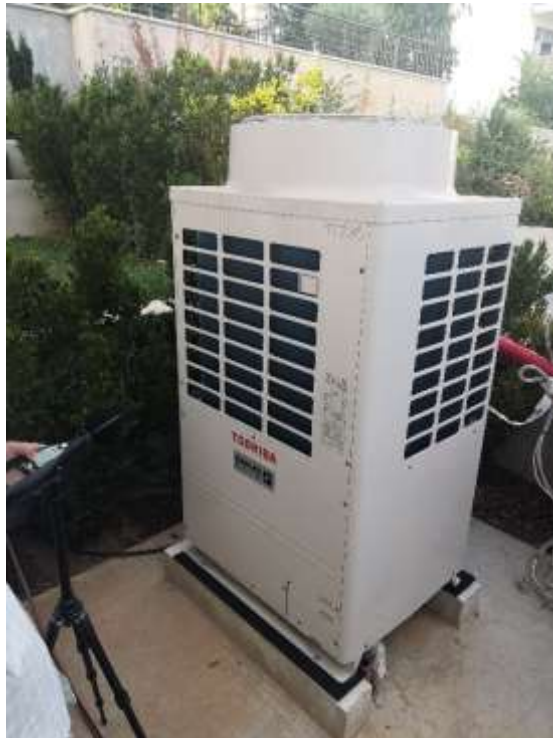
Slika 36. Položaj klima jedinice 1

Izvori buke	Vrsta (tip) izvora buke	Tehnički podaci izvora/
1.	Toshiba air conditioner Kom. 1	Model: MMY-MAP 1206HT8P-E Tv.br.: 92500012

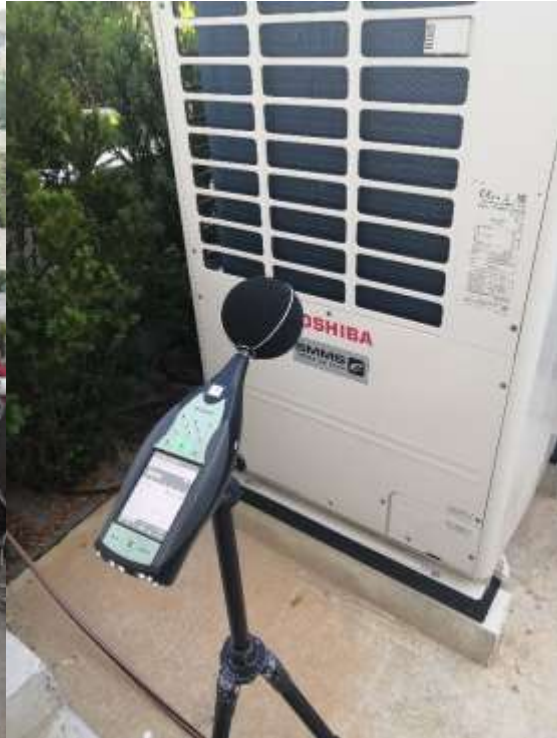
Slika 37. MM 01 – 1 m od uređaja

Oznaka	Naziv/ Opis mjernog mjesta
MM 01	1 m, ispred izvora buke, Toshiba MMY-MAP 1206HT8P-E
MM 03	0,5 m ispred prozora najbližeg susjednog stambenog prostora, udaljenog cca 8 m od izvora, vl. Deni Dušić, Pionirska 58 A,

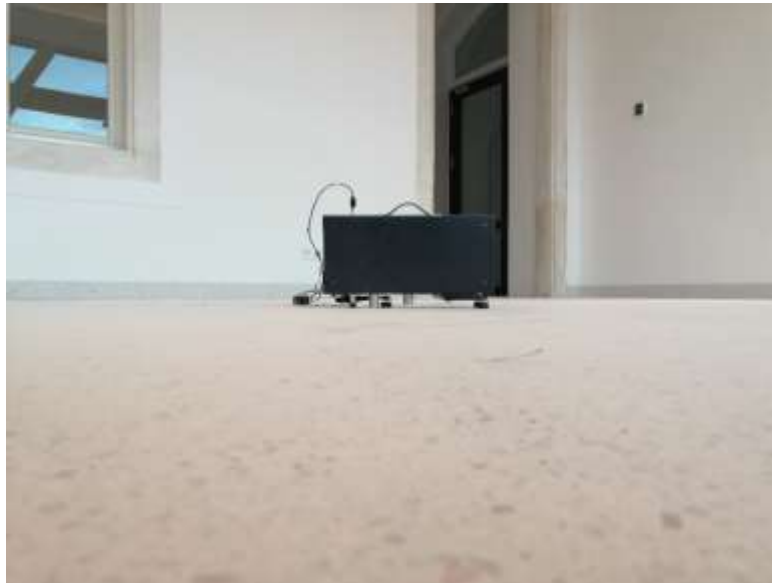
Slika 41. toptalica

**2. TOPTALICA** - uređaj koji proizvodi udarni zvuk, slika 13. Uređaj je robustan ali prijenosan, te ima daljinski upravljač. Izvor udarnog zvuka sastoji se od pet metalnih čekića mase 0,5 kg koji slobodnim padom s visine 4 cm proizvode točno 10 udaraca u jednoj sekundi.

Drugi način mjerenja izolacije vrši se pomoću toptalice. Ona se postavlja u predajnu prostoriju, te se ovoga puta zvuk mjeri samo u prijemnoj sobi. Rezultat mjerenja pokazuje nam kolika je zvučna izolacija npr. međukatne konstrukcije (pod ili strop) prostorije.

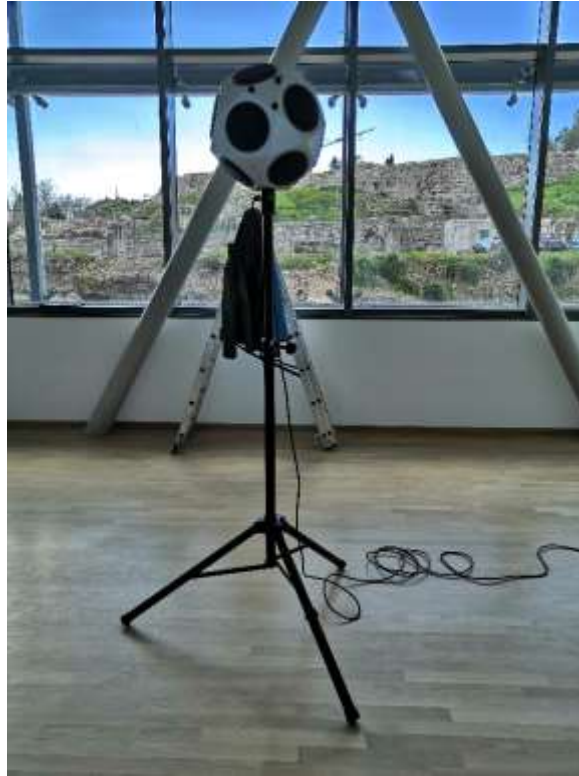
Slika 42. Uređaj za generiranje izvora zvuka (šuma)

Koristi se u kombinaciji sa zvukomjerom. On se sastoji od 12 zvučnika koji su postavljeni na kućištu, te tako pravilno odašilje zvuk u svim smjerovima.

Prvi način vrši se tako da se izvor zvuka postavlja u predajnu prostoriju, generira se šum na pojačalu te se zvukomjerom mjeri razina buke u tom prostoru. Nakon toga, izvor zvuka ostaje u istoj prostoriji (predanoj), no zvuk se mjeri u drugoj (prijemnoj) prostoriji. Kada su izvršena oba mjerenja, mjeri se još vrijeme odjeka u prijemnoj prostoriji kao i razina pozadinske buke te geometrija navedenih prostorija i ispitne pregrade. Što je veća razlika razina to je bolja izolacija. Naravno, razina u prijemnoj prostoriji je puno manja od predajne.
