# Akustika - mjerenje i ocjena buke okoliša u skladu s dopuštenim razinama

**Undergraduate thesis / Završni rad**

**AKUSTIKA - MJERENJE I OCJENA BUKE OKOLIŠA U**  
**SKLADU S DOPUŠTENIM RAZINAMA**

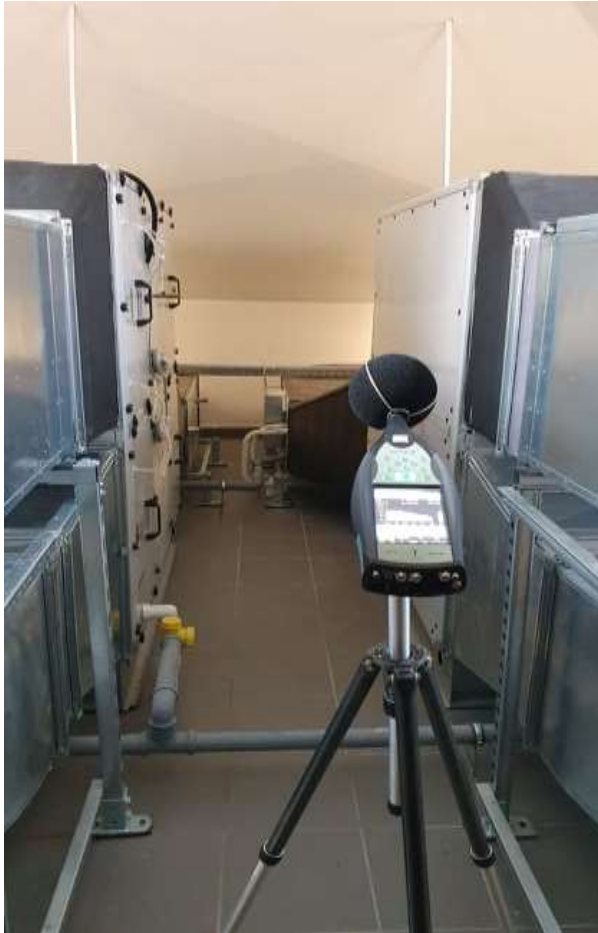
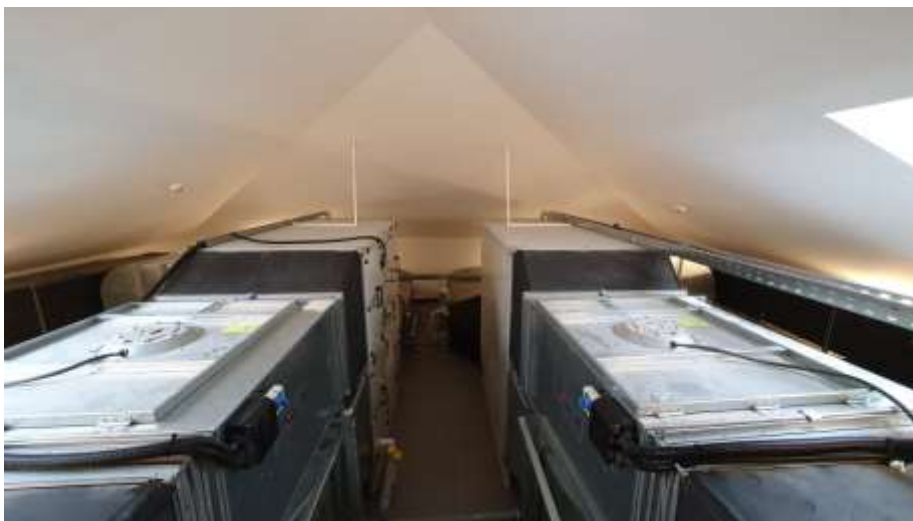
Slike 7. i 8. Ispitivanje buke rekuperatora u potkrovlju

Ispitivanje buke rekuperatora u potkrovlju da bi vidjeli da li buka iz strojarnice dolazi do uredskih prostorija.

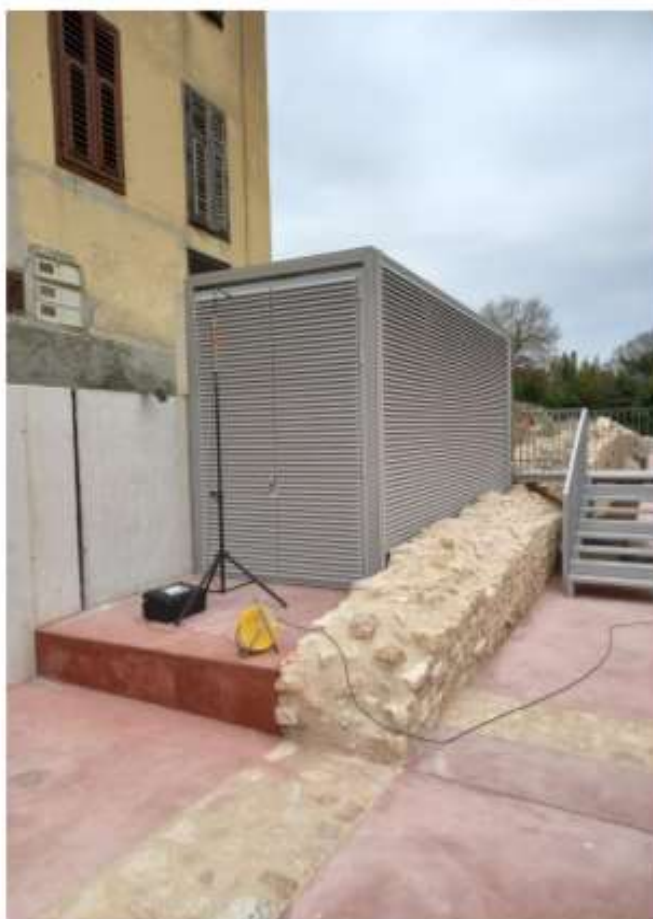
Slike 22. i 23. - položajni prikaz mjernih sustava

1. 1 metar ispred ograđenog prostora sjeverno od objekta,
2. 1 metar ispred ograđenog prostora južno od objekta,
3. Na granici parcele dvorišta AMI prema stambenom objektu na adresi Carrarina ulica 8,
4. U prostoru za prodaju karata (biljetarnica) uz ograđeni prostor – sjeverno od objekta

MM 01

MM 02

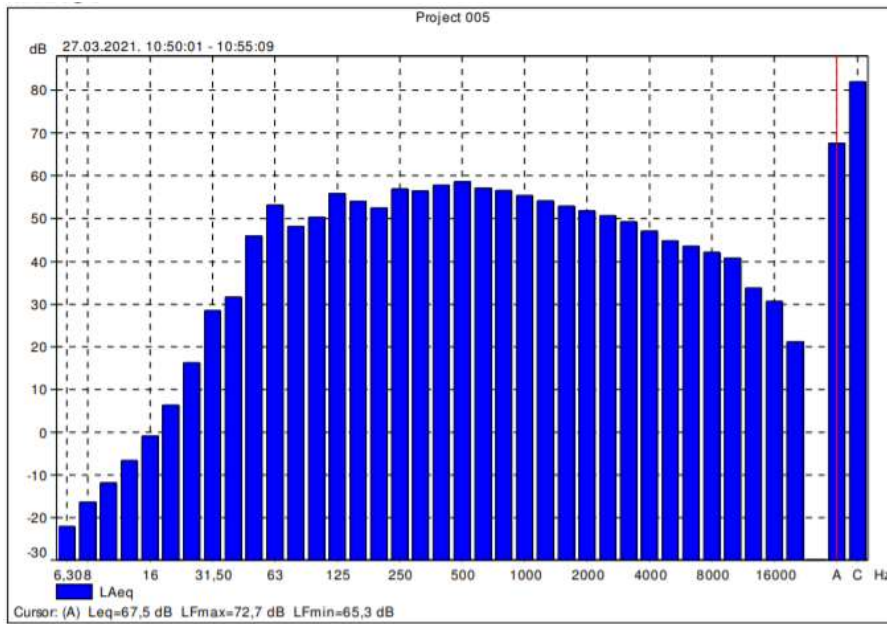
Slika 32. utjecaj buke prema krovu nekoliko minuta kasnije

## 5. KROV

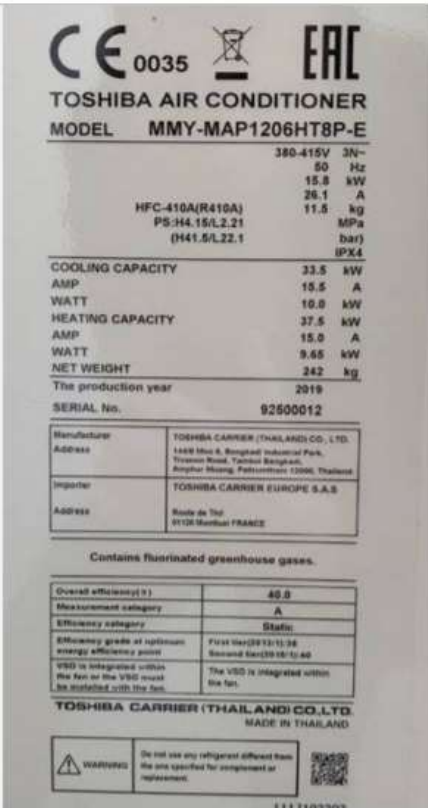
Tablica 9. popis izvora buke

Izvori buke	Vrsta (tip) izvora buke	Tehnički podaci izvora/
1.	Toshiba air conditioner Kom. 1	Model: MMY-MAP 1206HT8P-E Tv.br.: 92500012
