Akustika - mjerenje i ocjena buke okoliša u skladu s dopuštenim razinama

Undergraduate thesis / Završni rad

AKUSTIKA - MJERENJE I OCJENA BUKE OKOLIŠA U
SKLADU S DOPUŠTENIM RAZINAMA

Provedeno je terensko mjerenje buke i zvučne izolacije u radnom i životnom okolišu u Arheološkom Muzeju Istre te u jednoj privatnoj kući u Rijeci na Kantridi. prema Zakonu o zaštiti od buke NN br.30/09, Pravilniku o zaštiti radnika od izloženosti buci na radu NN br. 46/08, Pravilniku o najvišim dopuštenim razinama buke u sredini u kojoj ljudi rade i borave NN br.145/04. Nakon analize i obrade podataka dobiveni rezultati uspoređeni su s važećim propisima. Prema navedenom prikazane su i mjere za zaštitu od buke te preporuke zaštite sluha.

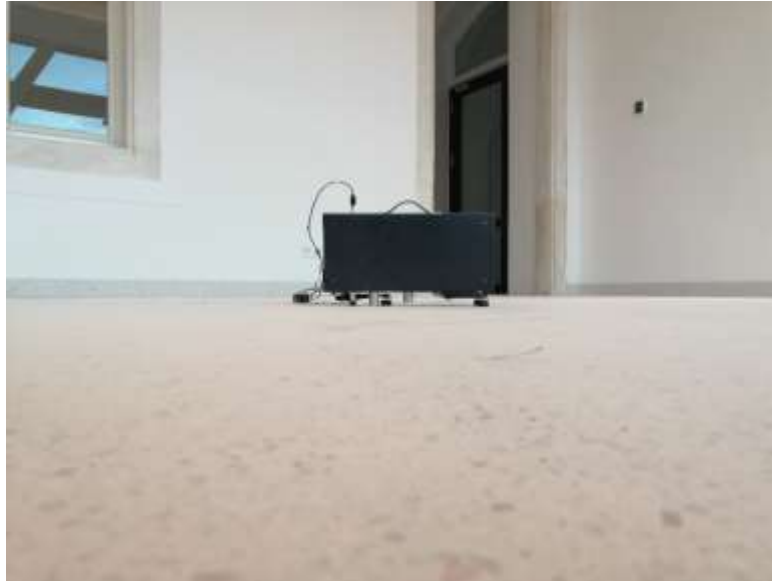
Slika 41. toptalica

2. TOPTALICA - uređaj koji proizvodi udarni zvuk, slika 13. Uređaj je robustan ali prijenosan, te ima daljinski upravljač. Izvor udarnog zvuka sastoji se od pet metalnih čekića mase 0,5 kg koji slobodnim padom s visine 4 cm proizvode točno 10 udaraca u jednoj sekundi.

Drugi način mjerenja izolacije vrši se pomoću toptalice. Ona se postavlja u predajnu prostoriju, te se ovoga puta zvuk mjeri samo u prijemnoj sobi. Rezultat mjerenja pokazuje nam kolika je zvučna izolacija npr. međukatne konstrukcije (pod ili strop) prostorije.
