# Akustika - mjerenje i ocjena buke okoliša u skladu s dopuštenim razinama

**Undergraduate thesis / Završni rad**

**AKUSTIKA - MJERENJE I OCJENA BUKE OKOLIŠA U**  
**SKLADU S DOPUŠTENIM RAZINAMA**

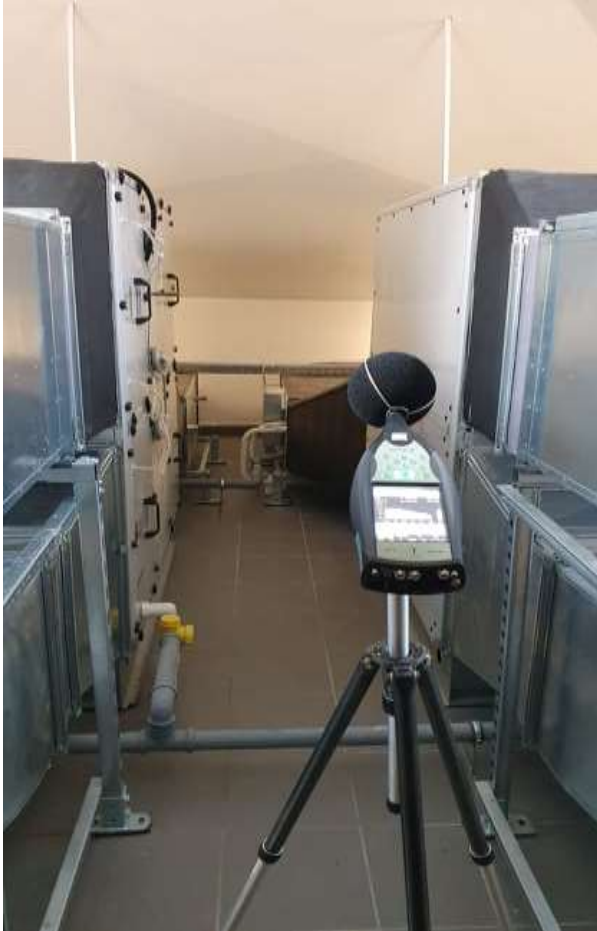
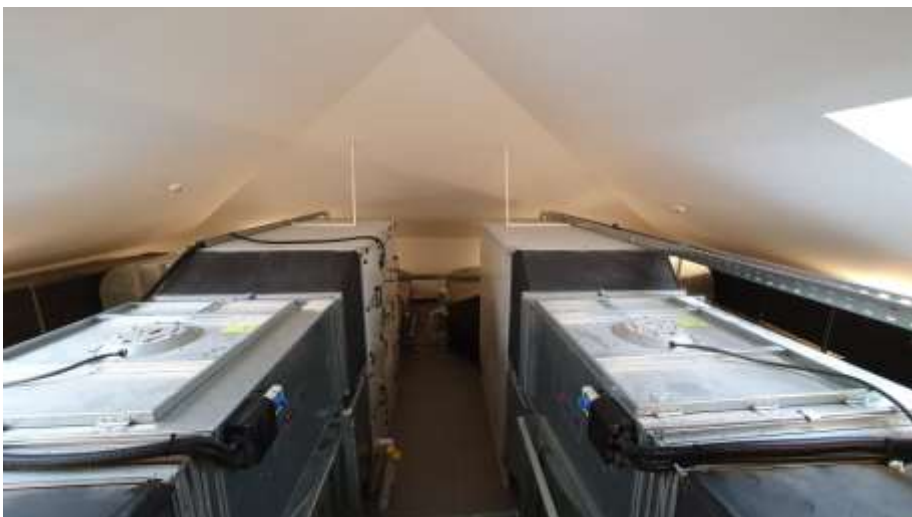
Slike 7. i 8. Ispitivanje buke rekuperatora u potkrovlju

Ispitivanje buke rekuperatora u potkrovlju da bi vidjeli da li buka iz strojarnice dolazi do uredskih prostorija.
