# Akustika - mjerenje i ocjena buke okoliša u skladu s dopuštenim razinama

**Undergraduate thesis / Završni rad**

**AKUSTIKA - MJERENJE I OCJENA BUKE OKOLIŠA U**  
**SKLADU S DOPUŠTENIM RAZINAMA**

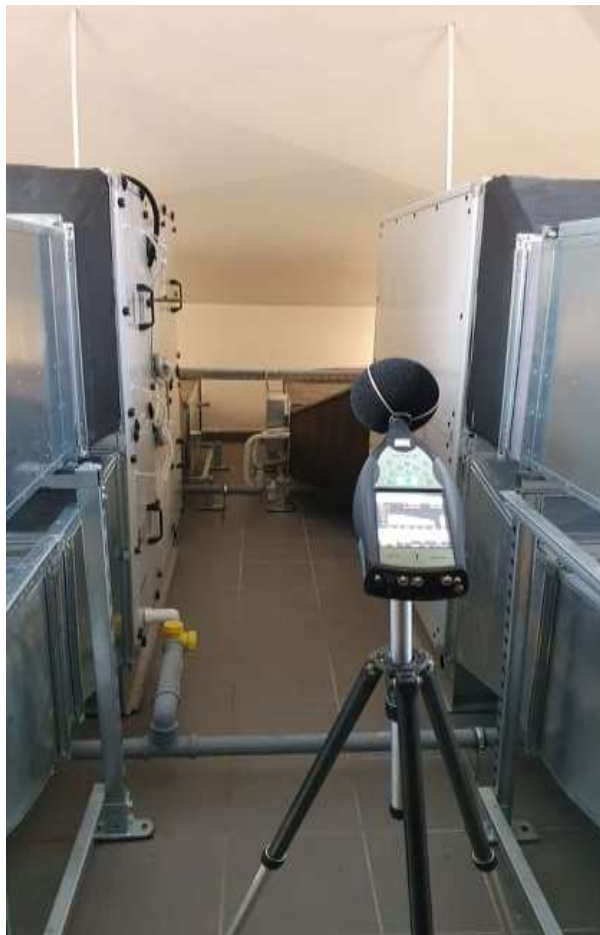
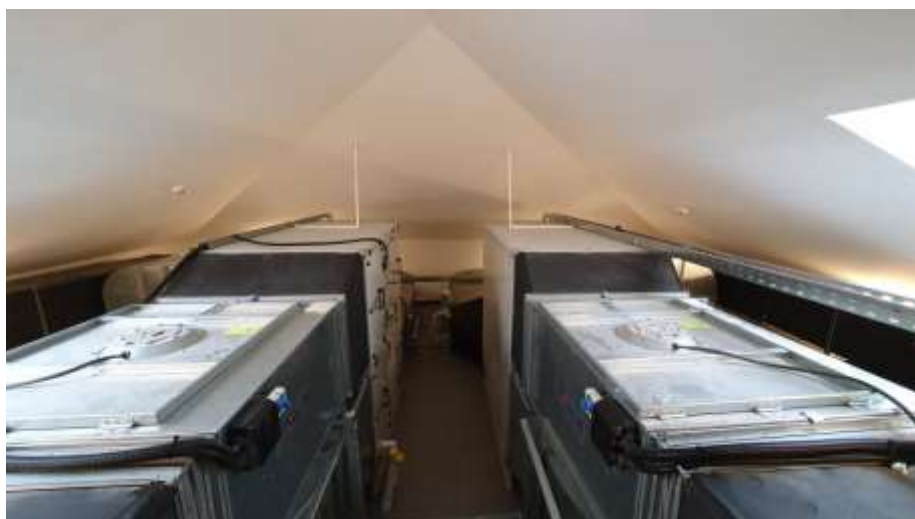
Slike 7. i 8. Ispitivanje buke rekuperatora u potkrovlju

Ispitivanje buke rekuperatora u potkrovlju da bi vidjeli da li buka iz strojarnice dolazi do uredskih prostorija.

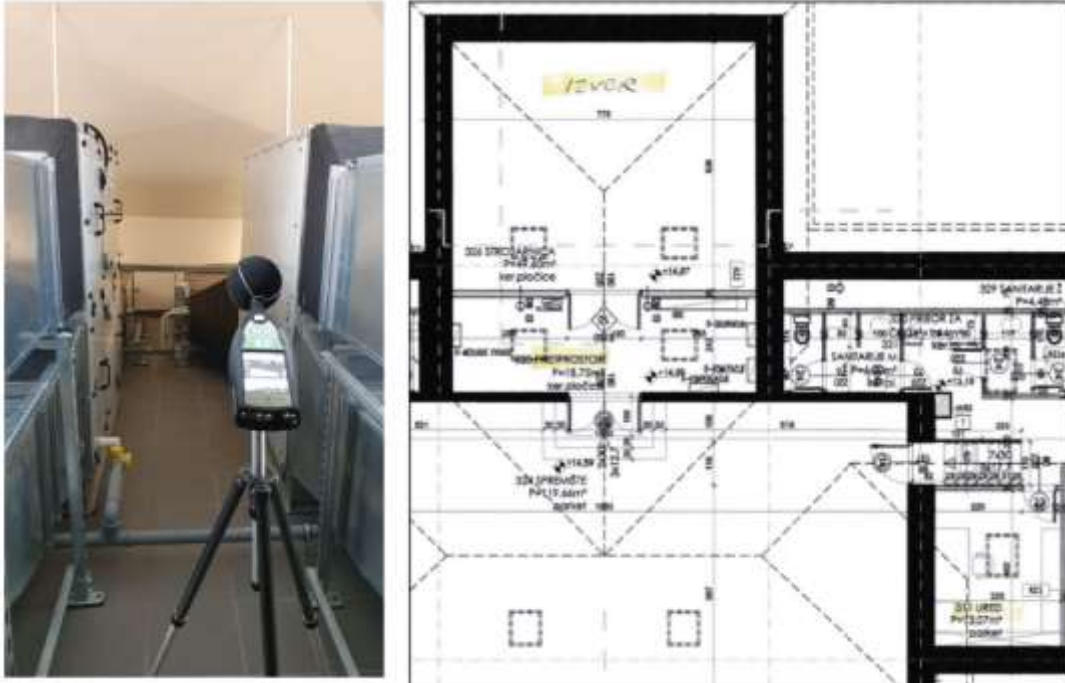
Slike 9. i 10. mjerenje buke, tlocrt prostorija u potkrovlju

Predmetni objekt (izvor-strojarnica) smješten je u potkrovlju zgrade AMI u zasebnoj prostoriji koja ima i predprostor. Desno od objekta je prostor sanitarija i kraj građevine, iznad je krovšte, a lijevo također sanitarije. Najbliži uredski prostor udaljen je cca 15-ak m, odvojen hodnikom, a ima oznaku ured 311. Prilikom mjerenja razlike „A“ vrednovanih razina, emisija razine buke izvora mjerena je u prostoriji rekuperatora a emisija buke u navedenom uredu 311. Rezidualnu buku na definiranom mjernom mjestu generira promet s obližnje prometnice.

| Slika 9 i 10 mjerenje buke i tlocrt prostorija u potkrovlju ..... | 10 |

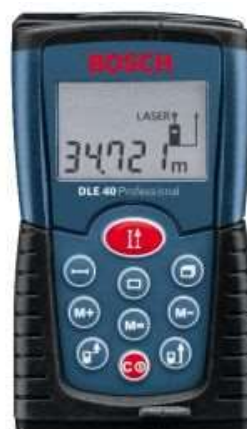
Slika 18. laserski daljinomjer

Prije mjerenja buke između strojarnice i uredskih prostorija bilo je potrebno izmjeriti visinu, širinu te površinu prijamne i predajne uredske prostorije sa laserskim daljinomjerom.

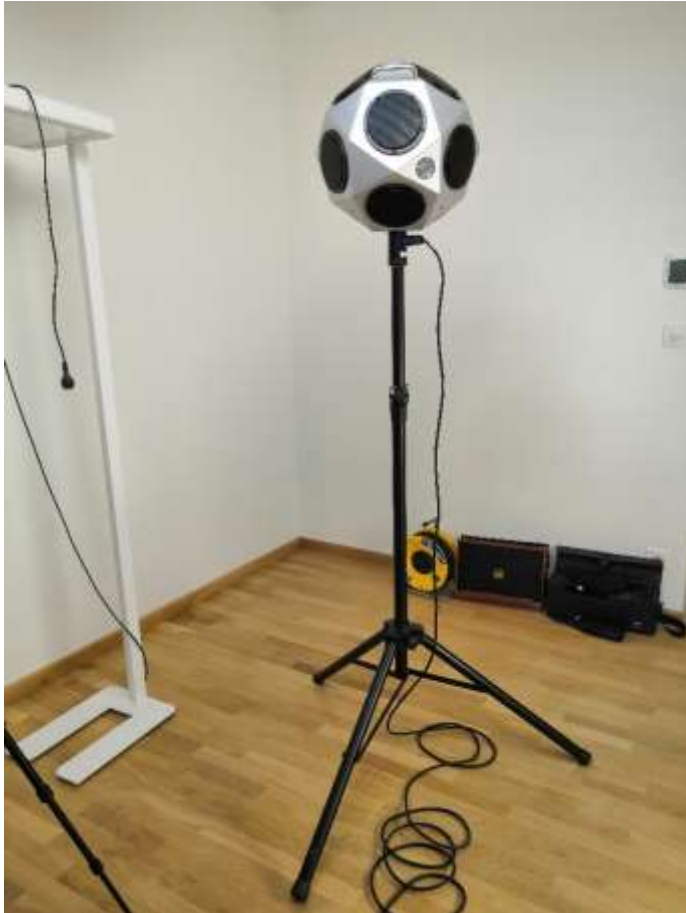
Slika 20. proces spajanja opreme

Pripremanje prostorije za ispitivanje buke te kretanje u proces spajanje same opreme kao što možemo vidjeti na slici 20.

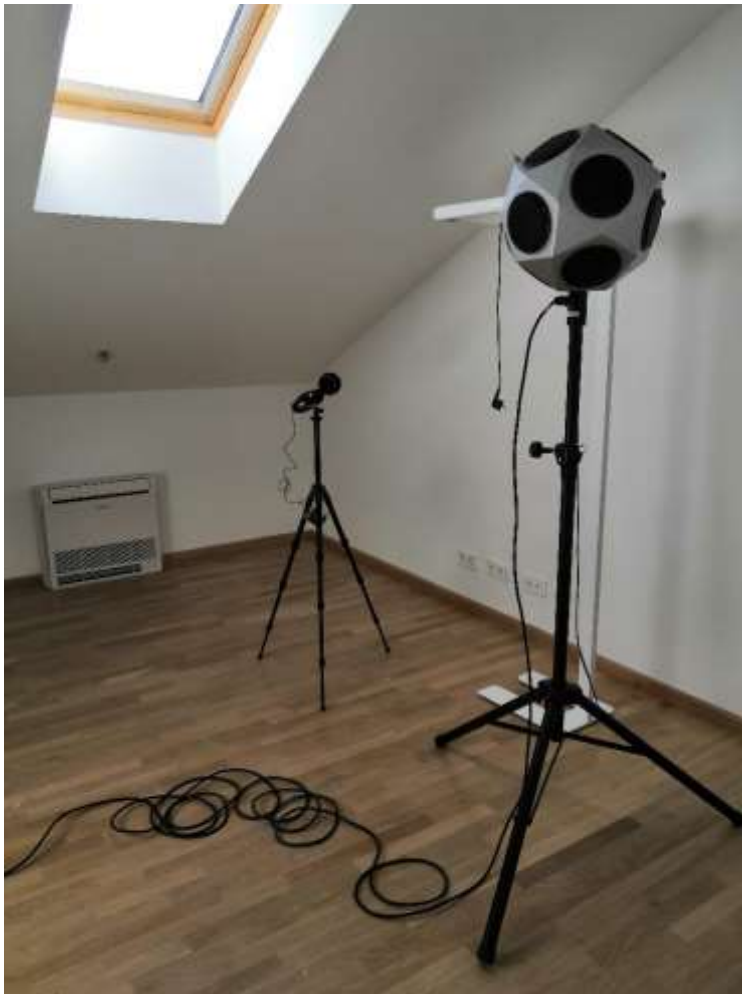
Slika 21. proces ispitivanja buke u uredskim prostorijama

Ispitivanje buke u predajnoj uredskoj prostoriji te kasnije u prijamnoj uredskoj prostoriji.

| Slika 21 proces ispitivanja buke u uredskim prostorijama..... | 26 |

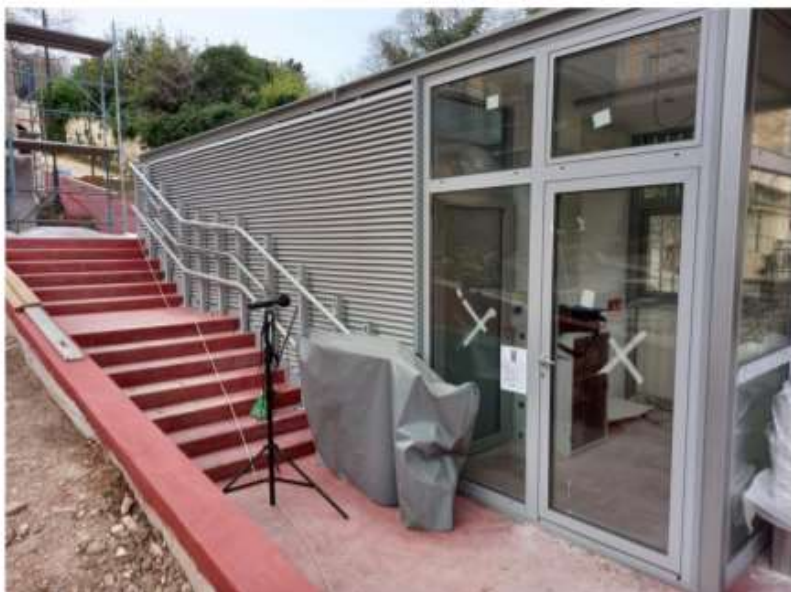
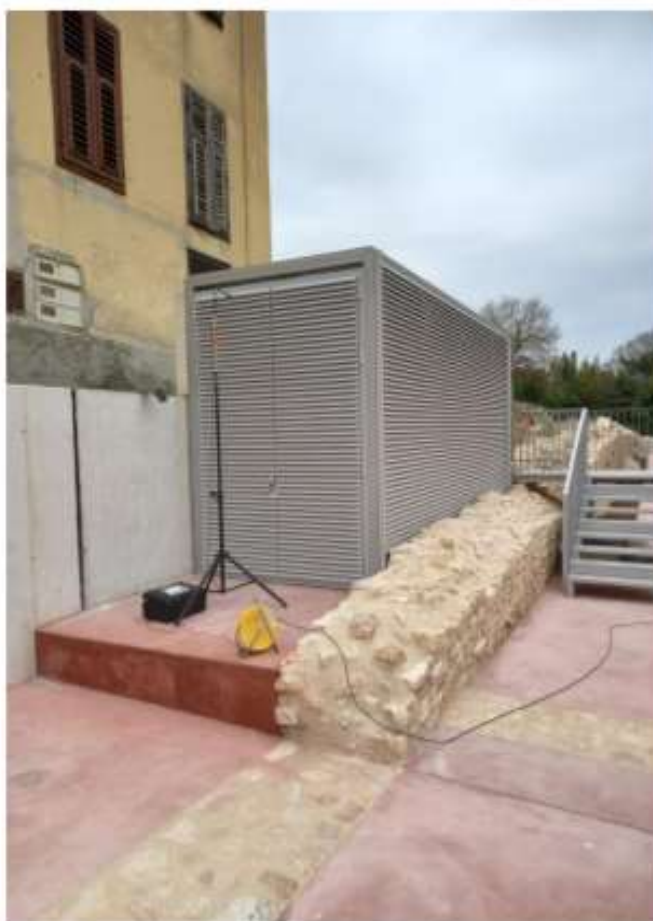
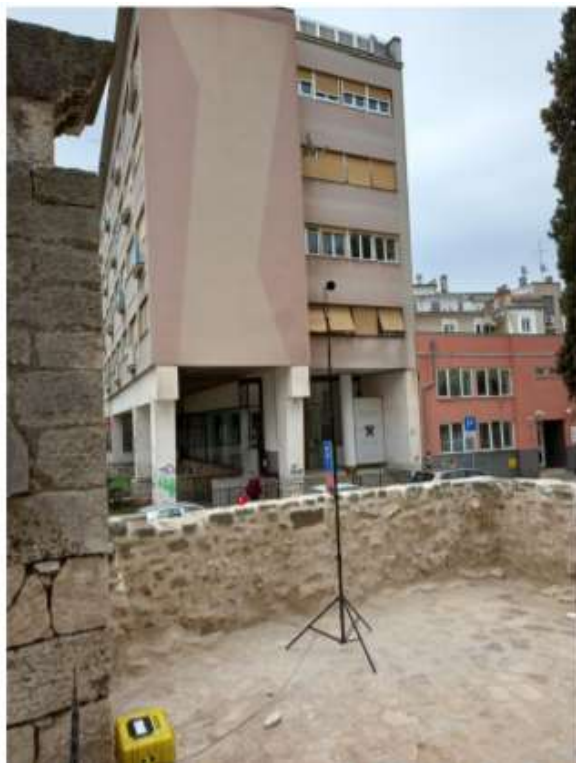
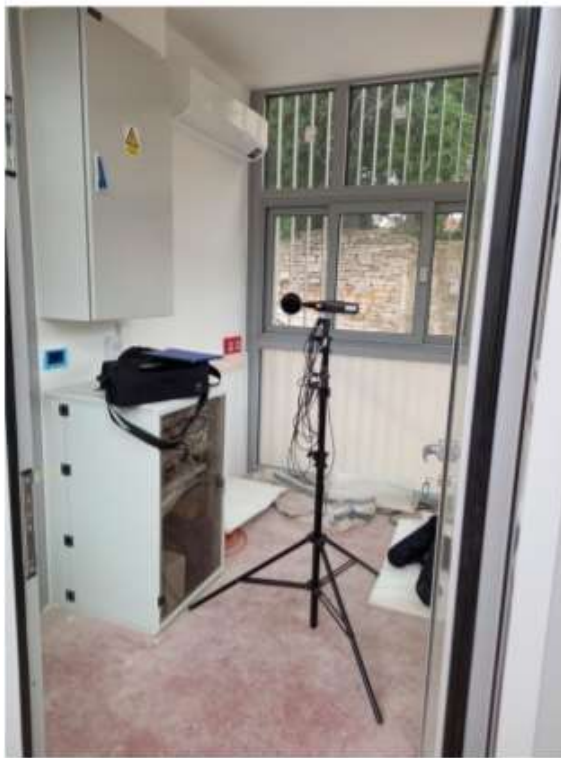
Slike 22. i 23. - položajni prikaz mjernih sustava

1. 1 metar ispred ograđenog prostora sjeverno od objekta,
2. 1 metar ispred ograđenog prostora južno od objekta,
3. Na granici parcele dvorišta AMI prema stambenom objektu na adresi Carrarina ulica 8,
4. U prostoru za prodaju karata (biljetarnica) uz ograđeni prostor – sjeverno od objekta

| Oznaka | Naziv/ Opis mjernog mjesta |
|---|---|
| MM 01 | 1 metar ispred ograđenog prostora sjeverno od objekta, |
| MM 02 | 1 metar ispred ograđenog prostora južno od objekta, |
| MM 04 | U prostoru za prodaju karata (biljetarnica) koja se nalazi neposredno uz ograđeni prostor – sjeverno od objekta |

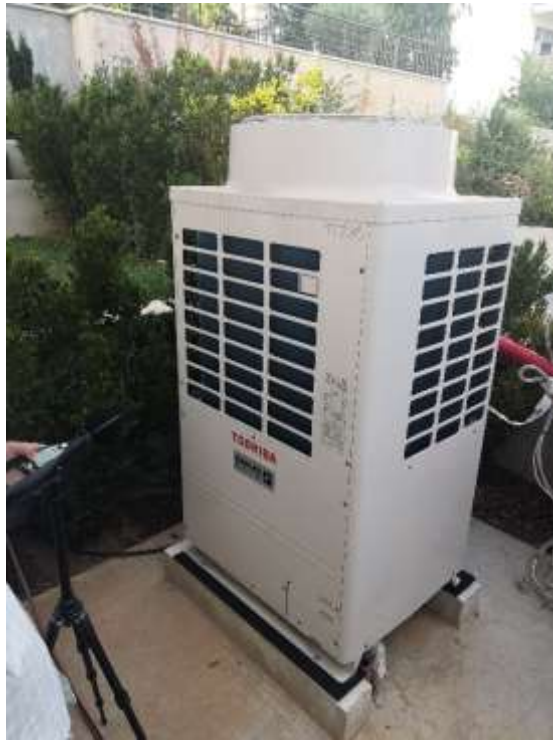
Slika 36. Položaj klima jedinice 1

## 8.5. OPIS IZVORA BUKE

Mjerenja su provedena tijekom uobičajenog rada izvora predmetnog objekta, pod uvjetom iz Pravilnika o djelatnostima za koje je potrebno utvrditi provedbu mjera za zaštitu od buke.

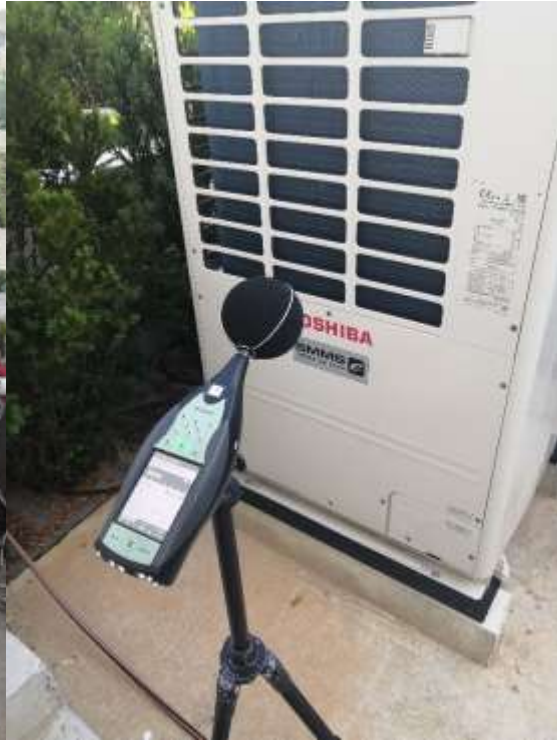
Slika 37. MM 01 – 1 m od uređaja

| MJERNO MJESTO | | RAZINE BUKE I PRILAGOĐENJA U dB(A) | | | | | | |
|---|---|---|---|---|---|---|---|---|
| MM 01 | 1 m, Ispred izvora buke, Toshiba air conditioner | / | 64,4 | / | / | 64,4 Dan | / | / |

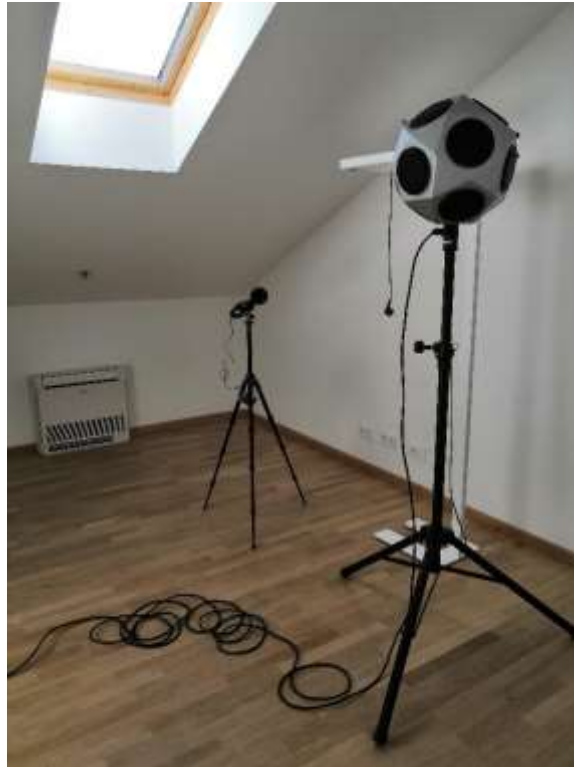
Slika 39. slikovni prikaz postupka mjerenja buke

## 10. POSTUPAK MJERENJA BUKE

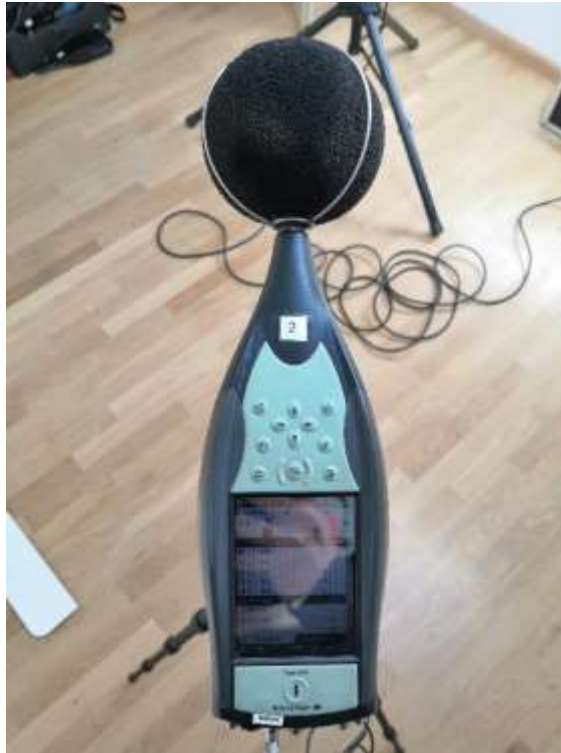
Slika 40. zvukomjer Brüel & Kjaer 2250

Zvukomjer Brüel & Kjaer 2250

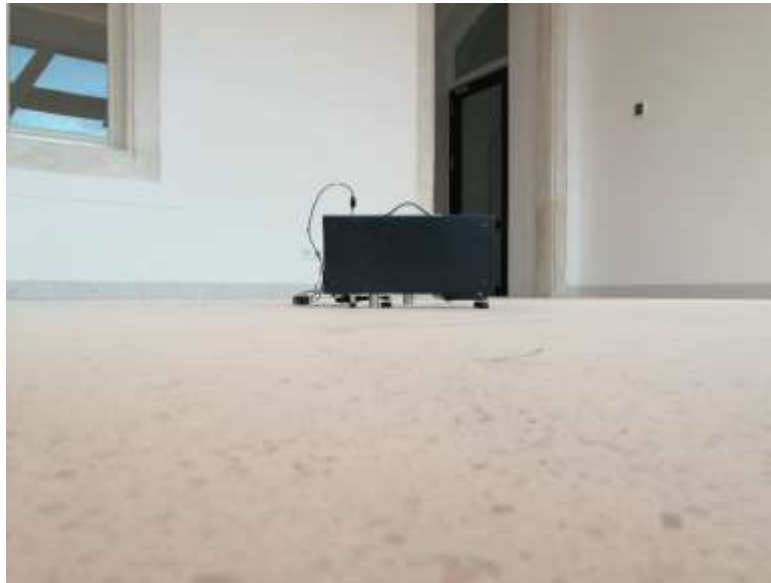
Slika 41. toptalica

**2. TOPTALICA** - uređaj koji proizvodi udarni zvuk, slika 13. Uređaj je robustan ali prijenosan, te ima daljinski upravljač. Izvor udarnog zvuka sastoji se od pet metalnih čekića mase 0,5 kg koji slobodnim padom s visine 4 cm proizvode točno 10 udaraca u jednoj sekundi.

Drugi način mjerenja izolacije vrši se pomoću toptalice. Ona se postavlja u predajnu prostoriju, te se ovoga puta zvuk mjeri samo u prijemnoj sobi. Rezultat mjerenja pokazuje nam kolika je zvučna izolacija npr. međukatne konstrukcije (pod ili strop) prostorije.

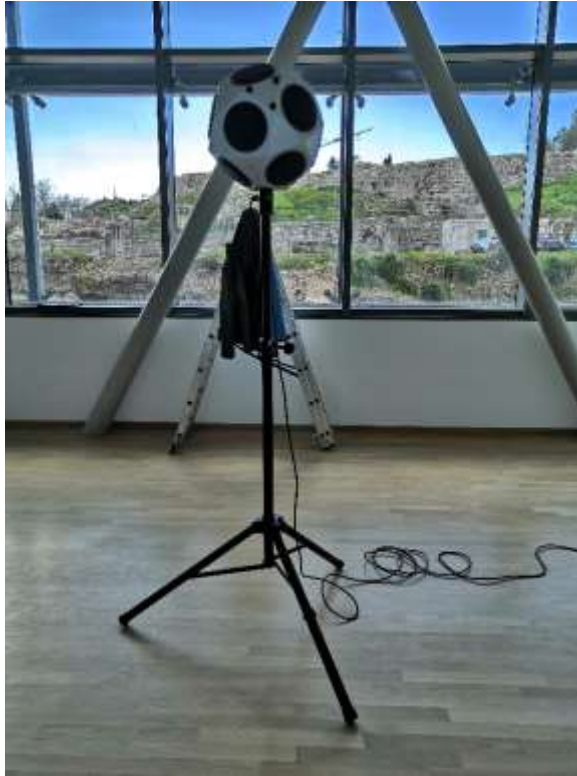
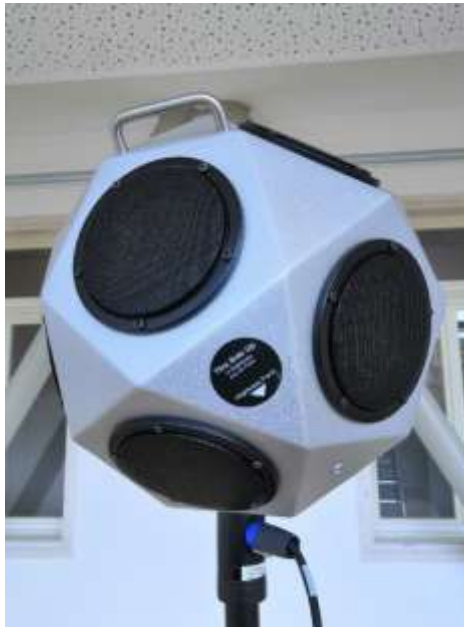
Slika 42. Uređaj za generiranje izvora zvuka (šuma)

Koristi se u kombinaciji sa zvukomjerom. On se sastoji od 12 zvučnika koji su postavljeni na kućištu, te tako pravilno odašilje zvuk u svim smjerovima.

Prvi način vrši se tako da se izvor zvuka postavlja u predajnu prostoriju, generira se šum na pojačalu te se zvukomjerom mjeri razina buke u tom prostoru. Nakon toga, izvor zvuka ostaje u istoj prostoriji (predanoj), no zvuk se mjeri u drugoj (prijemnoj) prostoriji. Kada su izvršena oba mjerenja, mjeri se još vrijeme odjeka u prijemnoj prostoriji kao i razina pozadinske buke te geometrija navedenih prostorija i ispitne pregrade. Što je veća razlika razina to je bolja izolacija. Naravno, razina u prijemnoj prostoriji je puno manja od predajne.
