**Undergraduate thesis / Završni rad**

**AKUSTIKA - MJERENJE I OCJENA BUKE OKOLIŠA U  
SKLADU S DOPUŠTENIM RAZINAMA**

Provedeno je terensko mjerjenje buke i zvučne izolacije u radnom i životnom okolišu u Arheološkom Muzeju Istre te u jednoj privatnoj kući u Rijeci na Kantridi. prema Zakonu o zaštiti od buke NN br.30/09, Pravilniku o zaštiti radnika od izloženosti buci na radu NN br. 46/08, Pravilniku o najvišim dopuštenim razinama buke u sredini u kojoj ljudi rade i borave NN br.145/04. Nakon analize i obrade podataka dobiveni rezultati uspoređeni su s važećim propisima. Prema navedenom prikazane su i mjere za zaštitu od buke te preporuke zaštite sluha.

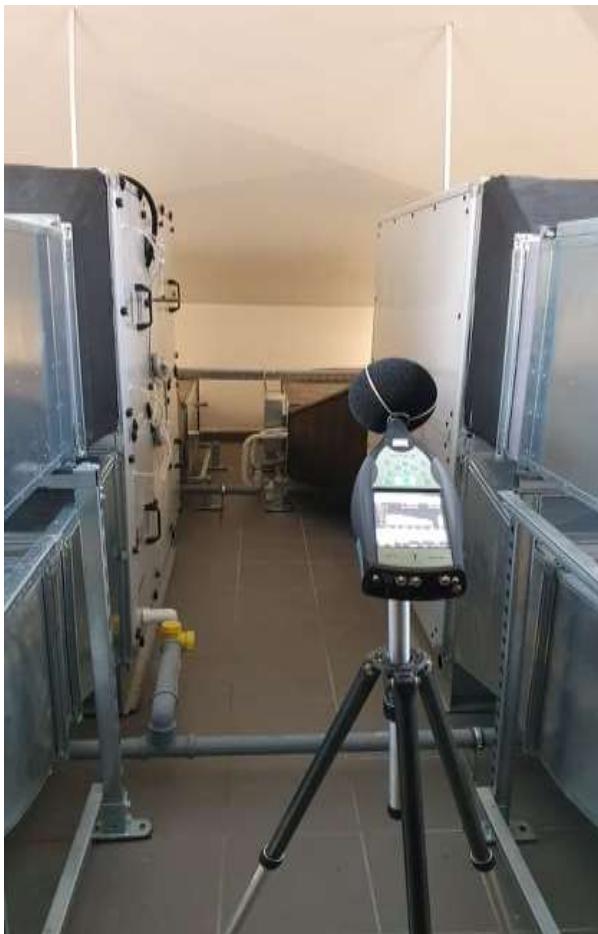
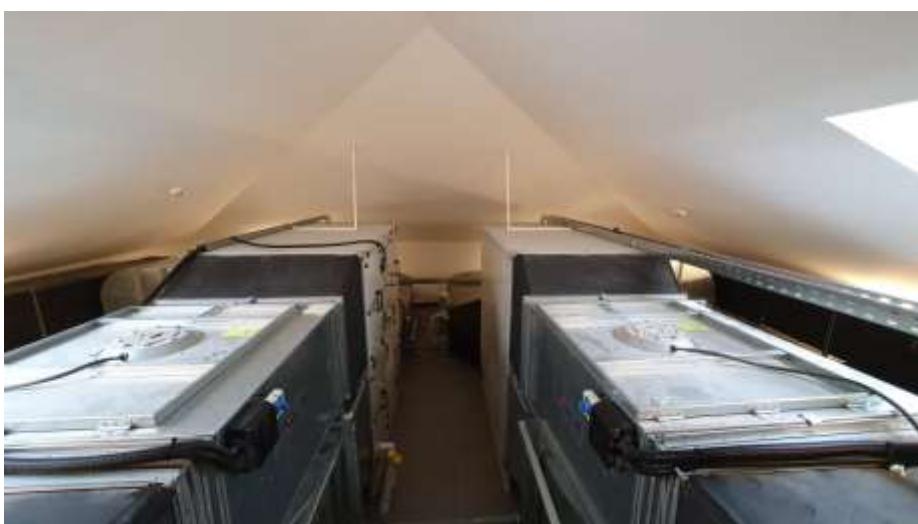
Slike 7. i 8. Ispitivanje buke rekuperatora u potkrovlu

Ispitivanje buke rekuperatora u potkrovlu da bi vidjeli da li buka iz strojarnice dolazi do uredskih prostorija.

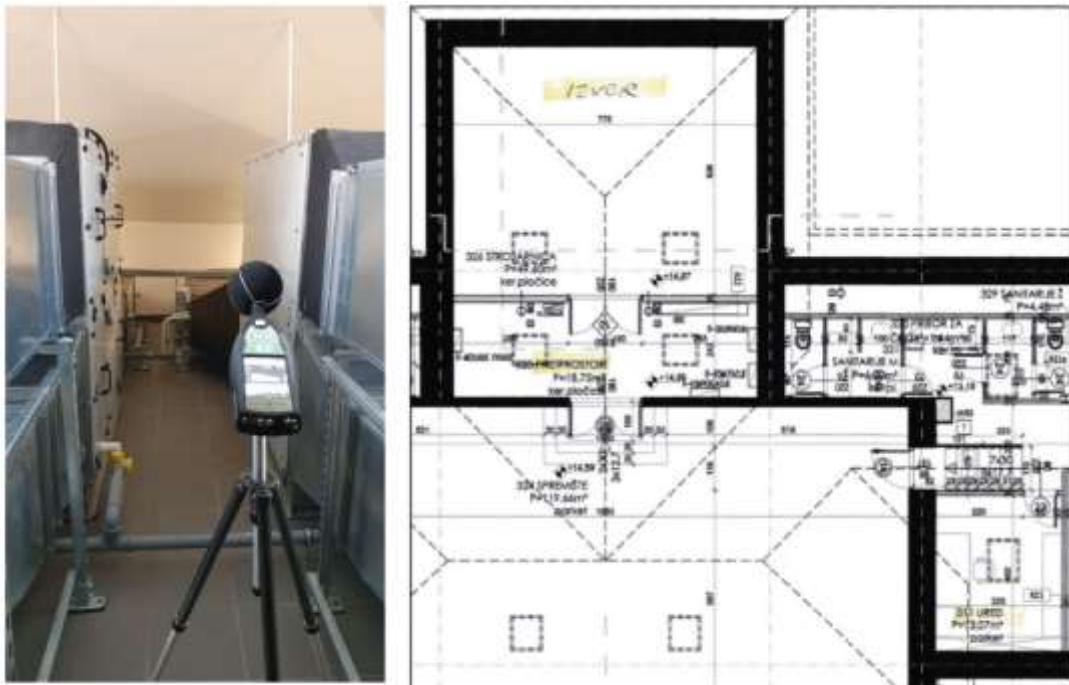
Slike 9. i 10. mjerjenje buke, tlocrt prostorija u potkroviju

Predmetni objekt (izvor-strojarnica) smješten je u potkroviju zgrade AMI u zasebnoj prostoriji koja ima i predprostor. Desno od objekta je prostor sanitarija i kraj građevine, iznad je kroviste, a lijevo također sanitarije. Najbliži uredski prostor udaljen je cca 15-ak m, odvojen hodnikom, a ima oznaku ured 311. Prilikom mjerjenja razlike „A“ vrednovanih razina, emisija razine buke izvora mjerena je u prostoriji rekuperatora a emisija buke u navedenom uredu 311. Rezidualnu buku na definiranom mjernom mjestu generira promet s obližnje prometnice.

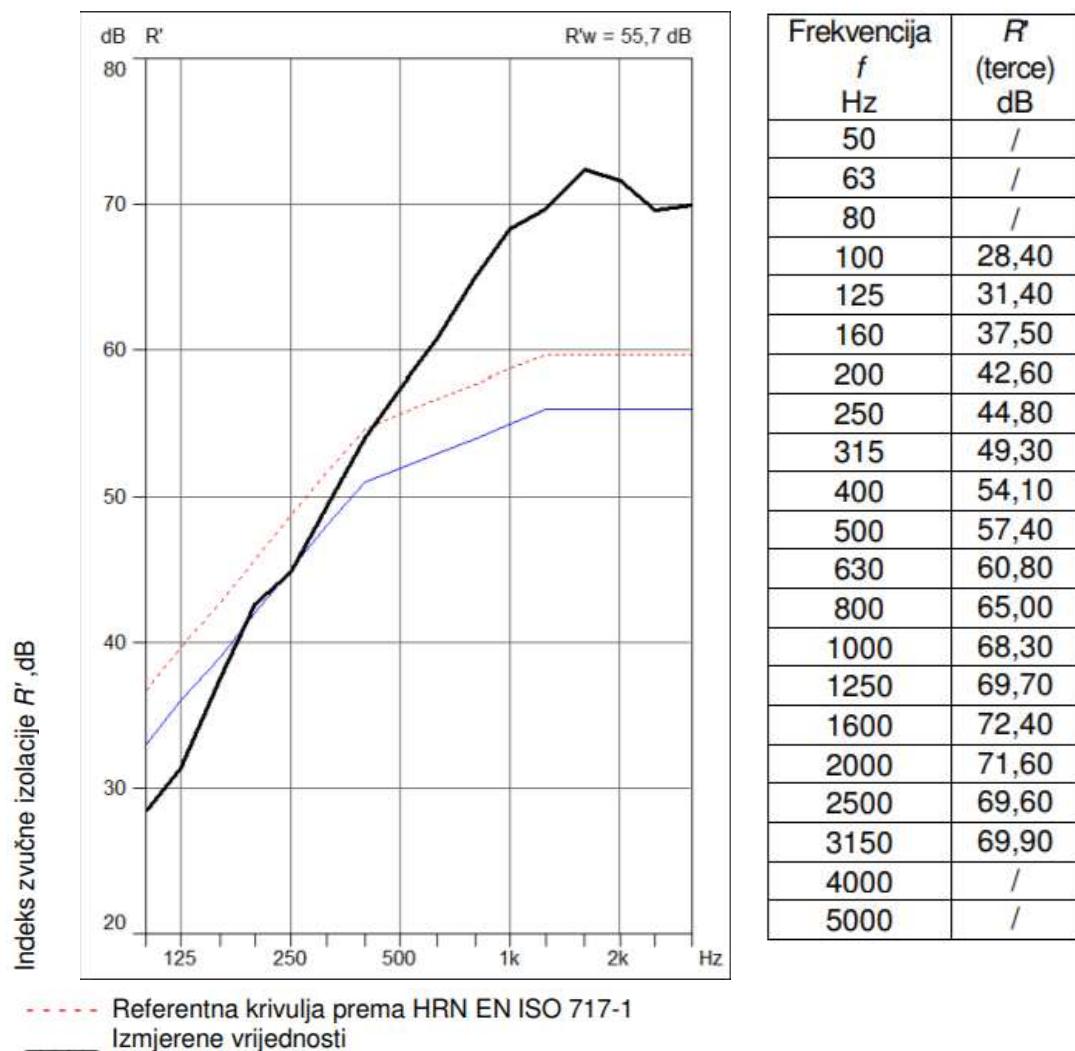
Slika 11. opis ispitane konstrukcije

ZZI - Horizontalna MK konstrukcija između izložbenog prostora (113 na 1.katu) i pedagoške dvorane (PR 22 u prizemlju)

Obujam predajne prostorije: 267,5 m<sup>3</sup>

Obujam prijemne prostorije: 203,8m<sup>3</sup>

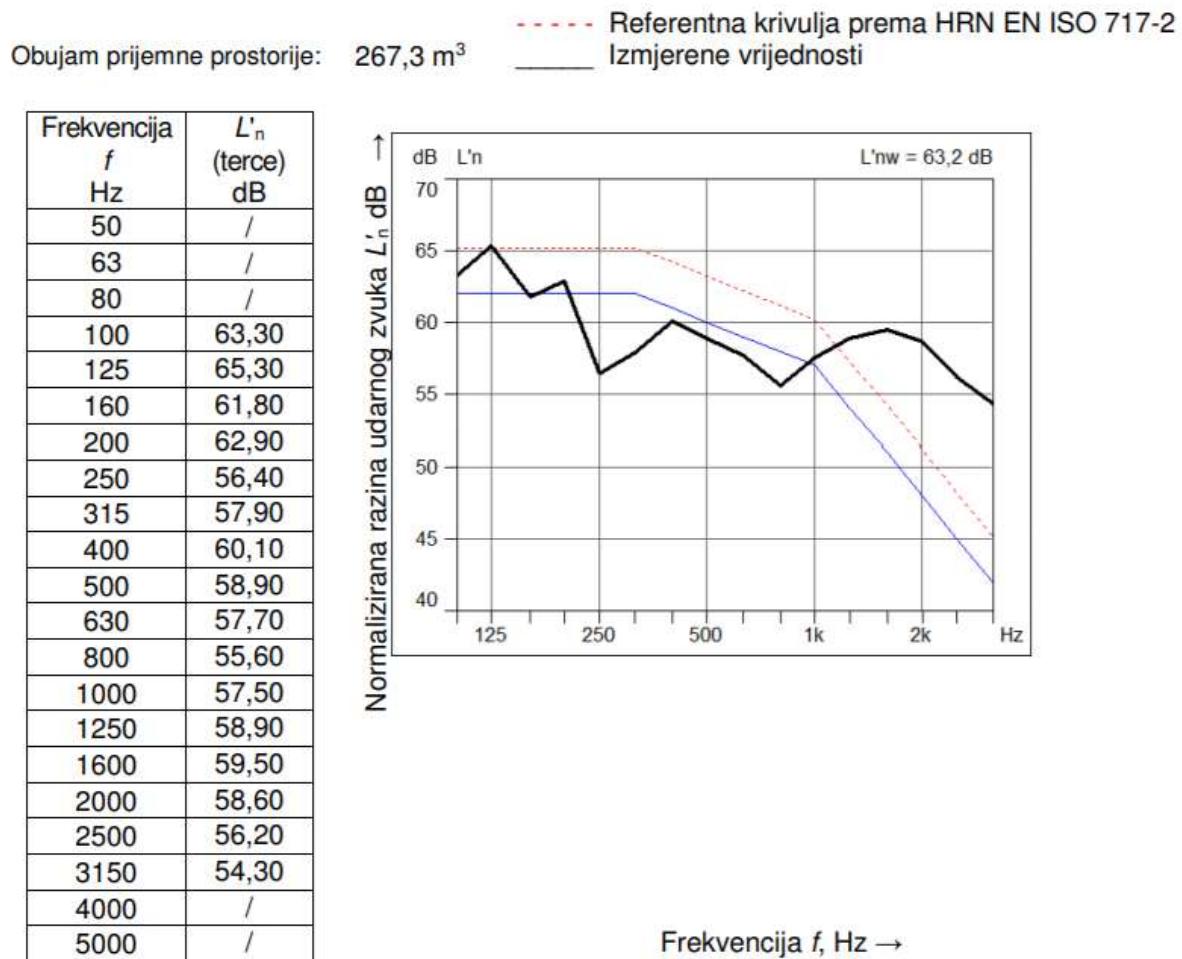
Slika 12. opis ispitane konstrukcije

UZI- Horizontalna MK konstrukcija između izložbenog prostora (113 na 1.katu) i pedagoške dvorane (PR 22 u prizemlju)

Opis ispitane konstrukcije: točka 6. ovog izvještaja.

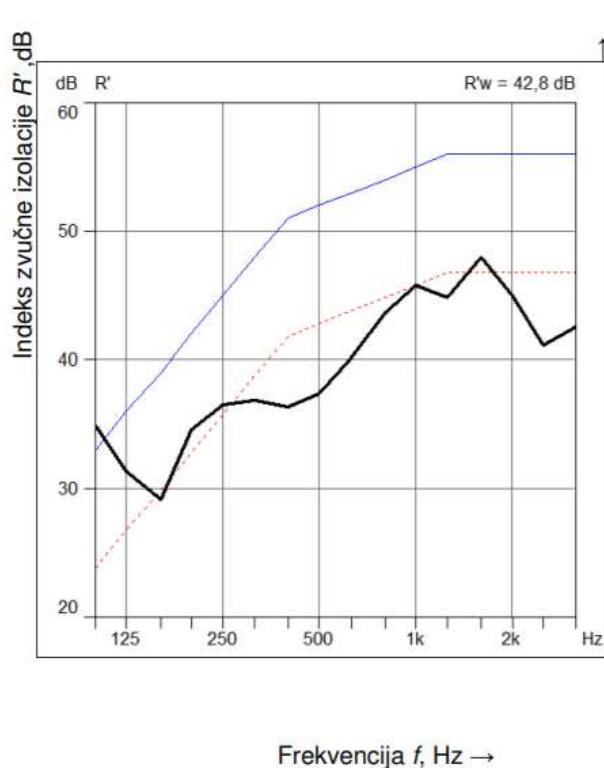
Frekvencija $f$ Hz	$R'$ (terce) dB
50	/
63	/
80	/
100	34,90
125	31,40
160	29,20
200	34,60
250	36,50
315	36,90
400	36,40
500	37,40
630	40,20
800	43,60
1000	45,80
1250	44,80
1600	48,00
2000	44,90
2500	41,10
3150	42,50
4000	/
5000	/

Ocjena je provedena prema HRN U.J6.201. Indeks zvučne izolacije izražen kao jednobrojna vrijednost prema HRN EN ISO 717-1 iznosi:  $R'w (C;Ctr) = 42,8 (-1;-2) \text{ dB}$

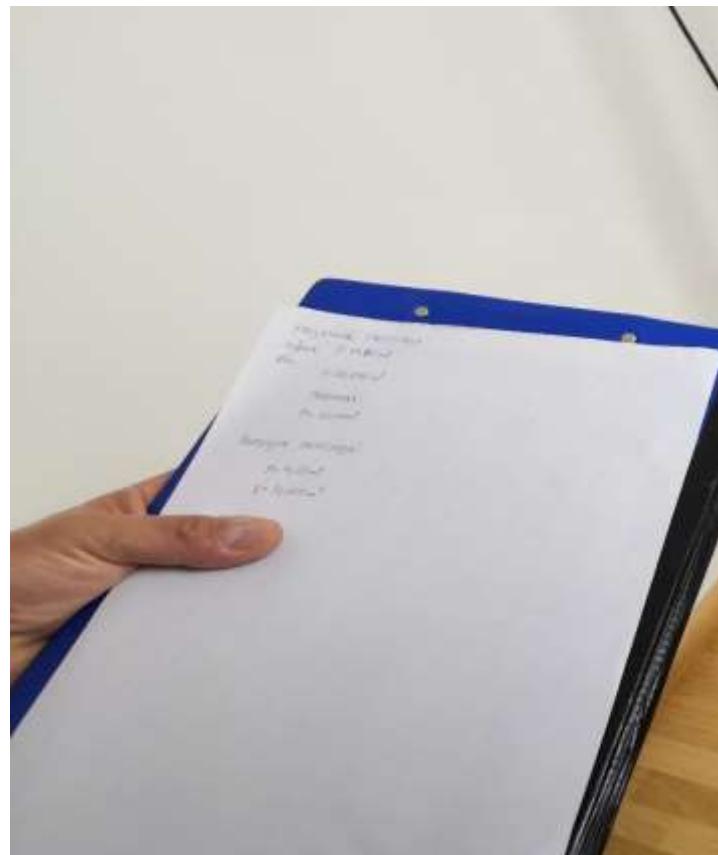
Slika 17. zapis mjera

Prije mjerena buke između strojarnice i uredskih prostorija bilo je potrebno izmjeriti visinu, širinu te površinu prijamne i predajne uredske prostorije sa laserskim daljinomjerom.

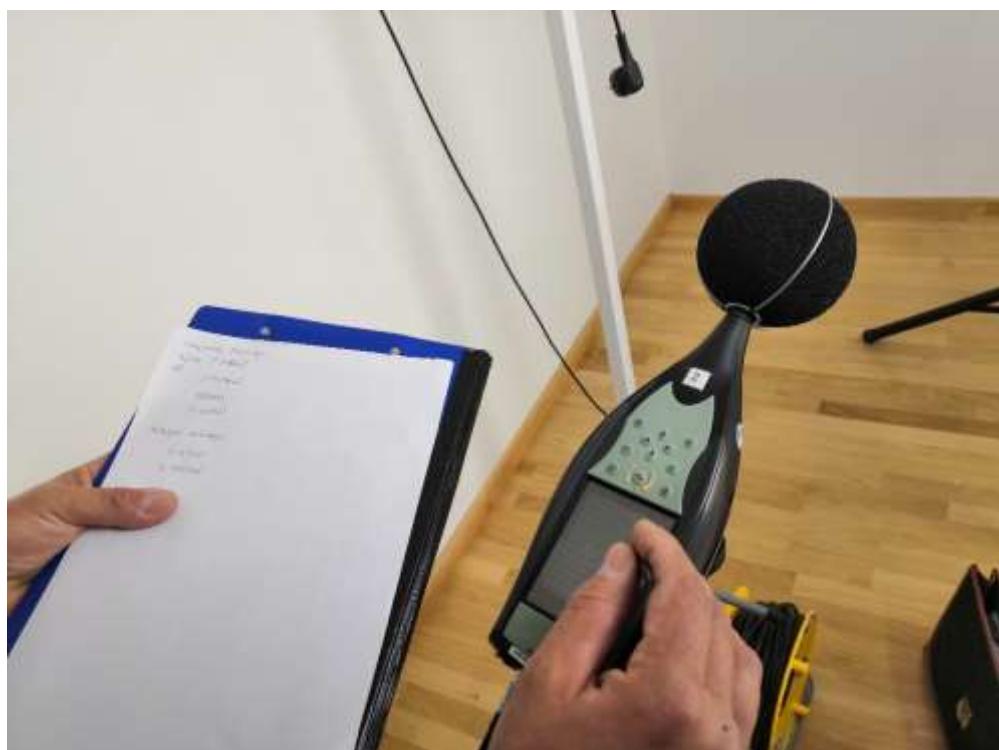
Slika 19. ubacivanje dobivenih mjera u zvukomjer

Nakon mjerena slijedi ubacivanje dobivenih mjera u zvukomjer za što efikasnije mjerene.

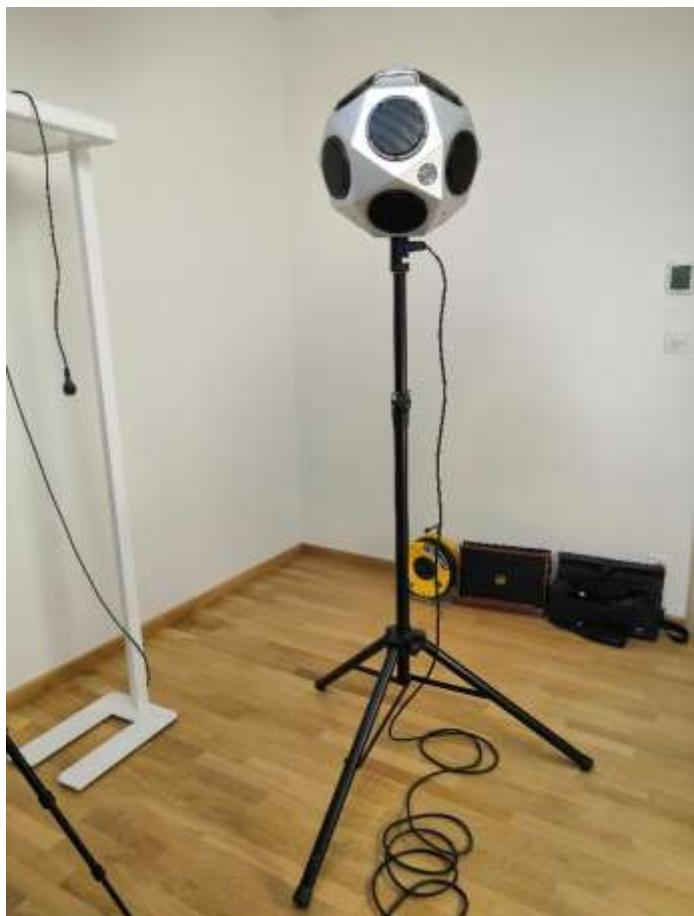
Slika 20. proces spajanja opreme

Pripremanje prostorije za ispitvanje buke te kretanje u proces spajanje same opreme kao što možemo vidjeti na slici 20.

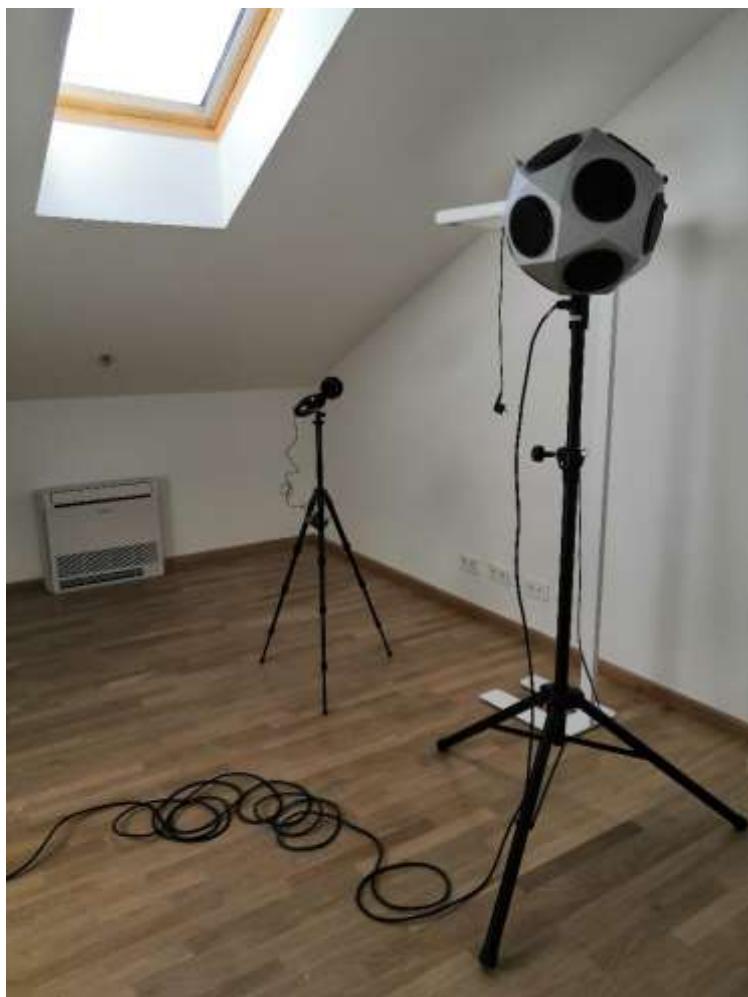
Slika 21. proces ispitivanja buke u uredskim prostorijama

Ispitivanje buke u predajnoj uredskoj prostoriji te kasnije u prijamnoj uredskoj prostoriji.

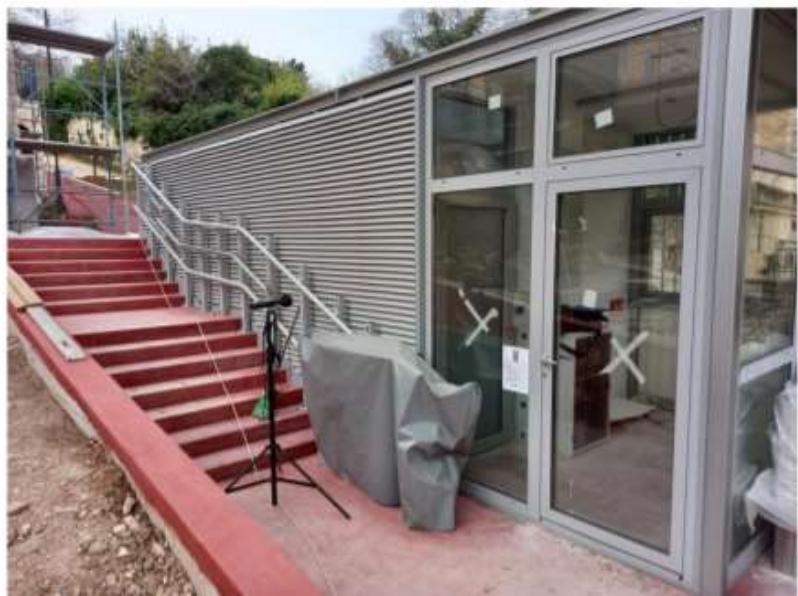
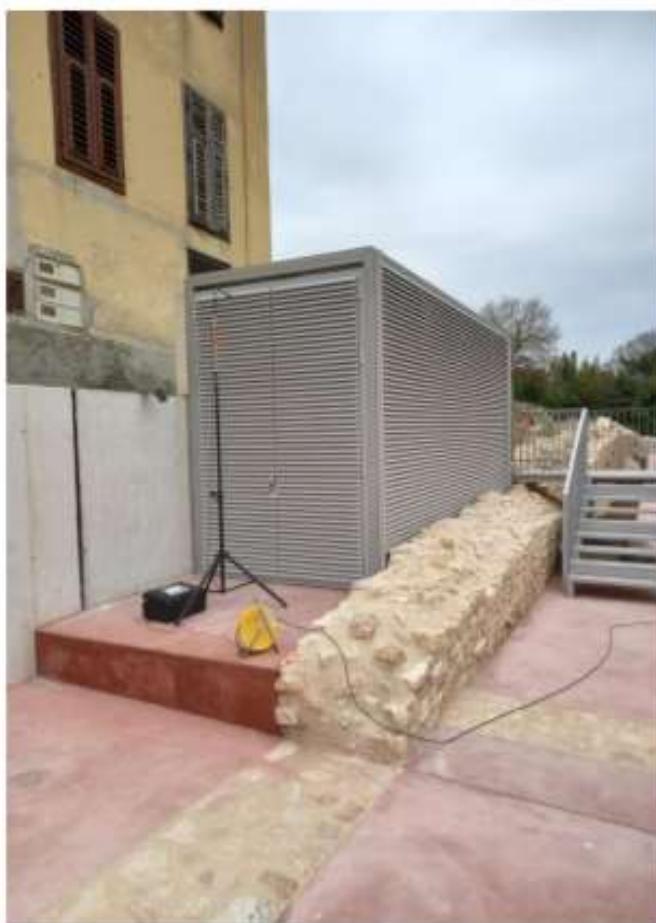
Slike 22. i 23. - položajni prikaz mjernih sustava

1. 1 metar ispred ograđenog prostora sjeverno od objekta,
2. 1 metar ispred ograđenog prostora južno od objekta,
3. Na granici parcele dvorišta AMI prema stambenom objektu na adresi Carrarina ulica 8,
4. U prostoru za prodaju karata (biljetarnica) uz ograđeni prostor – sjeverno od objekta

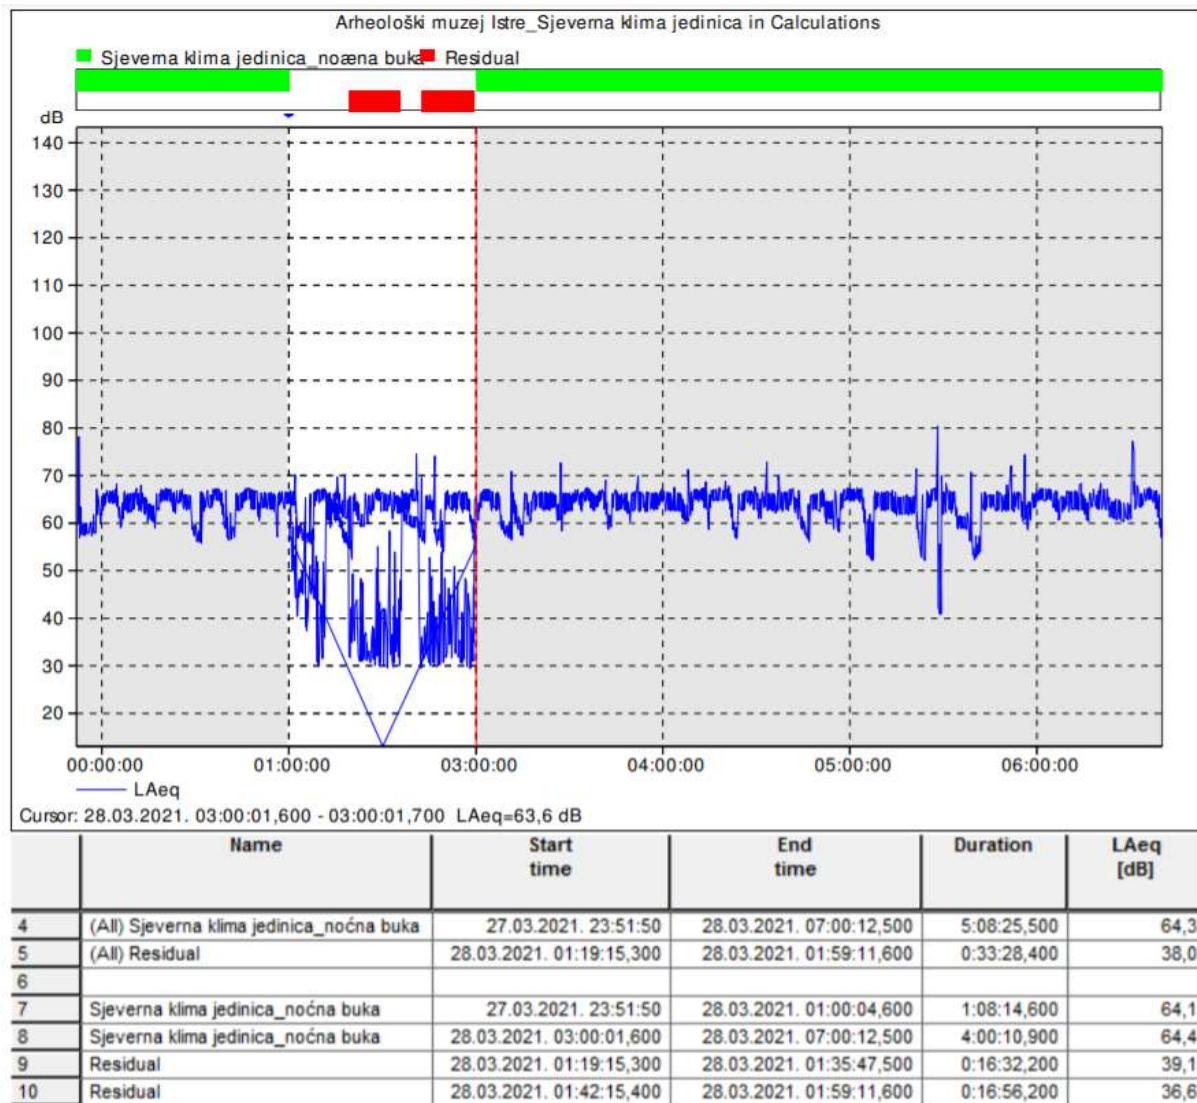
Slika 33. Dijagram toka noćnog mjerenja MM 01

MJERNO MJESTO		RAZINE BUKE I PRILAGOĐENJA U dB(A)					
RED. BR.	OPIS MJERNOG MJESTA	IZMJERENE <sup>3</sup>		PRILAGOĐENJA		OCJENSKE	DOPUŠTENA
		$L_{režid}$	$L_{Aeq}$	$K_T$	$K_I$		
MM 01	Sjeverna klima jedinica-1 metar ispred ograđenog prostora	/	68,8	0	0	68,8	/
MM 02	Južna klima jedinica-1 metar ispred ograđenog prostora	/	68,2	0	0	68,2	/
MM 03	Na granici parcele AMI-prema stambenom objektu Carrarina ulica br.8	/	46,0	0	0	46,0	55
MM 04	U prostoru za prodaju karata (biljetarnica)-pored klima jedinica	/	54,8	0	0	54,8	55 <sup>4</sup>

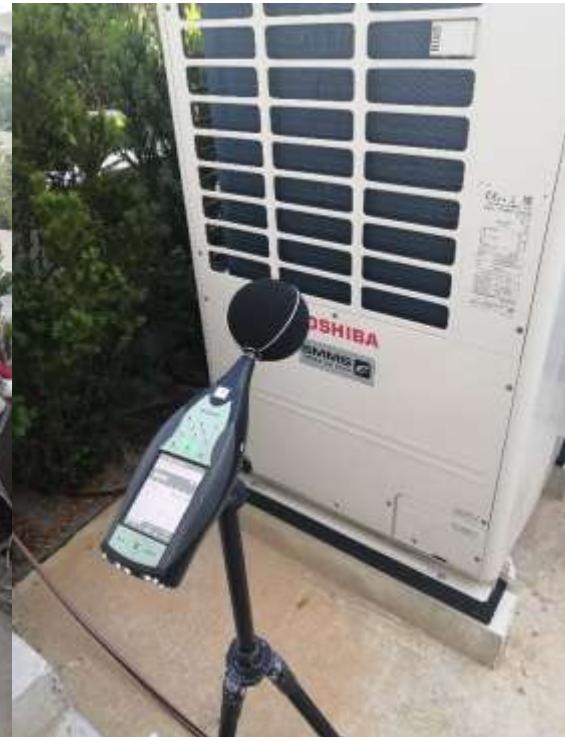
Slika 37. MM 01 – 1 m od uređaja

Oznaka	Naziv/ Opis mjernog mesta
MM 01	1 m, ispred izvora buke, Toshiba MMY-MAP 1206HT8P-E
MM 03	0,5 m ispred prozora najbližeg susjednog stambenog prostora, udaljenog cca 8 m od izvora, vl. Deni Dušić, Pionirska 58 A,

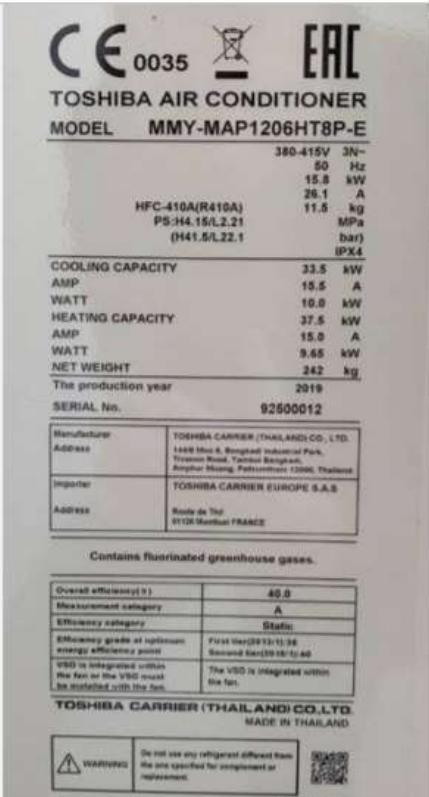
Tablica 9. popis izvora buke

Izvori buke	Vrsta (tip) izvora buke	Tehnički podaci izvora/	
1.	Toshiba air conditioner Kom. 1	Model: MMY-MAP 1206HT8P-E Tv.br.: 92500012

<p>The image shows the technical data sheet for a Toshiba Air Conditioner Model MMY-MAP1206HT8P-E. The sheet includes various specifications such as power consumption, cooling capacity, heating capacity, and dimensions. It also lists the manufacturer (TOSHIBA CARRIER (THAILAND) CO., LTD.), importers (TOSHIBA CARRIER EUROPE S.A.S.), and contains a warning about refrigerant compatibility.</p>

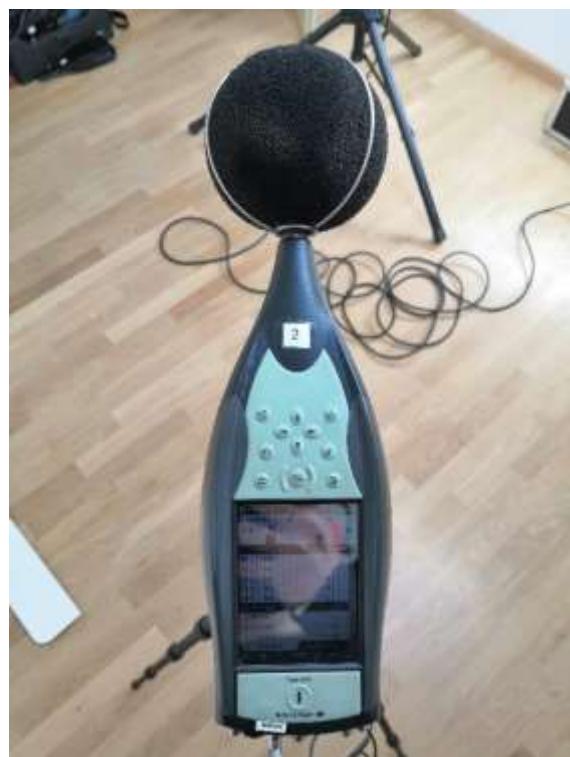
Slika 40. zvukomjer Brüel & Kjaer 2250

Zvukomjer Brüel & Kjaer 2250

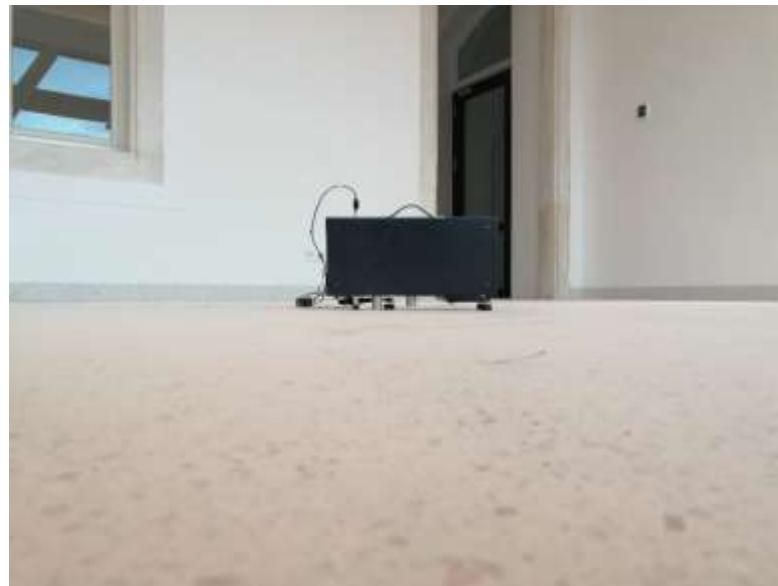
Slika 41. toptalica

**2. TOPTALICA** - uređaj koji proizvodi udarni zvuk, slika 13. Uređaj je robustan ali prijenosan, te ima daljinski upravljač. Izvor udarnog zvuka sastoji se od pet metalnih čekića mase 0,5 kg koji slobodnim padom s visine 4 cm proizvode točno 10 udaraca u jednoj sekundi.

Drugi način mjerenja izolacije vrši se pomoću toptalice. Ona se postavlja u predajnu prostoriju, te se ovoga puta zvuk mjeri samo u prijemnoj sobi. Rezultat mjerenja pokazuje nam kolika je zvučna izolacija npr. međukatne konstrukcije (pod ili strop) prostorije.

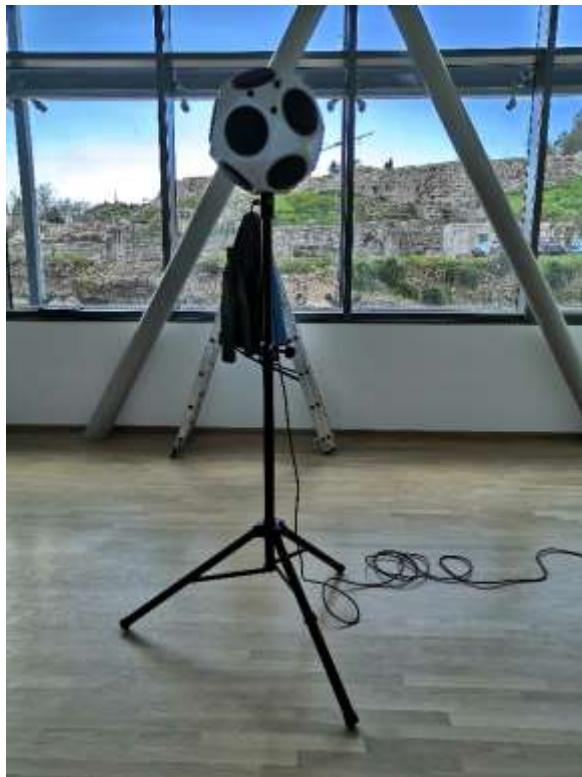
Slika 42. Uređaj za generiranje izvora zvuka (šuma)

Koristi se u kombinaciji sa zvukomjerom. On se sastoji od 12 zvučnika koji su postavljeni na kućištu, te tako pravilno odašilje zvuk u svim smjerovima.

Prvi način vrši se tako da se izvor zvuka postavlja u predajnu prostoriju, generira se šum na pojačalu te se zvukomjerom mjeri razina buke u tom prostoru. Nakon toga, izvor zvuka ostaje u istoj prostoriji (predanoj), no zvuk se mjeri u drugoj (prijemnoj) prostoriji. Kada su izvršena oba mjerenja, mjeri se još vrijeme odjeka u prijemnoj prostoriji kao i razina pozadinske buke te geometrija navedenih prostorija i ispitne pregrade. Što je veća razlika razina to je bolja izolacija. Naravno, razina u prijemnoj prostoriji je puno manja od predajne.
