Akustika - mjerenje i ocjena buke okoliša u skladu s dopuštenim razinama

Undergraduate thesis / Završni rad

AKUSTIKA - MJERENJE I OCJENA BUKE OKOLIŠA U
SKLADU S DOPUŠTENIM RAZINAMA

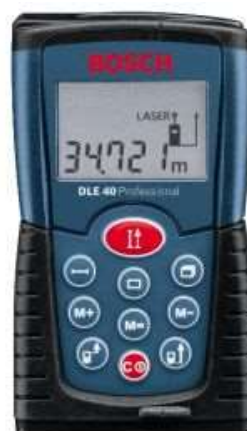
Slika 18. laserski daljinomjer

Prije mjerenja buke između strojarnice i uredskih prostorija bilo je potrebno izmjeriti visinu, širinu te površinu prijamne i predajne uredske prostorije sa laserskim daljinomjerom.
