# Istraživanje korozije u elektroenergetskom postrojenju

**Undergraduate thesis / Završni rad**

**2022**

Iz termoelektrane je preuzeta legirana čelična cijev od materijala 15Mo3<sup>2</sup> s pukotinom uzrokovanom korozijom (slika 14). Ova cijev bila je dio sustava za grijanje međupregrijača radne temperature 530 °C i radnog tlaka od 45 bara. Kroz unutrašnjost je cijevi prolazila vodena para koja se pregrijava u visokotlačnom sustavu na 535 °C. Termoelektrana Plomin u svom radu koristi kameni ugljen kao energent, a plinsko ulje samo pri startu. Dnevno se u TE Plomin potroši oko 1800 tona ugljena. Pepeo je letio u okolini cijevi, te se pojavila se korozija i uzrokovala puknuće cijevi i zastoj u radu, a svrha je ovog rada istražiti o kojoj se vrsti korozije radi.

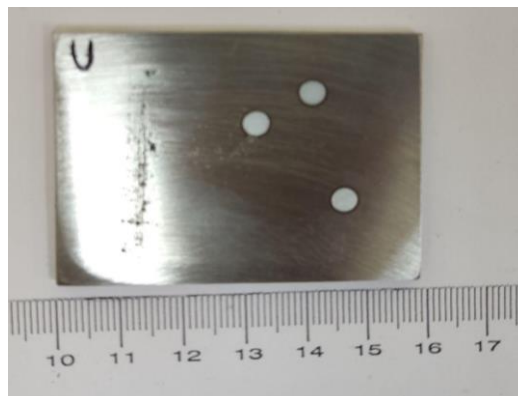
Slika 19: Otisci GDS ispitivanja

Optički emisijski spektrometar potrebno je najprije zagrijati pomoću uzorka sličnog materijala. Slijedi kalibracija certificiranim referentnim materijalima. Zadnji je stupanj pripreme GDS optičkog emisijskog spektrometra, ispitivanje sastava etanola za kontrolu točnosti instrumenta. Analiza uzorka provodi se pri naponu 1002 V, jakosti struje 35 mA i tlaku 3,97 Torr. Izvršena su tri mjerenja uzorka 1 s cijevi iz TE Plomin čije su srednje vrijednosti kemijskog sastava prikazane u tablici 1. Nakon mjerenja kemijskog sastava na unutarnjoj strani uzorka 1, vidljivi su otisci mjerenja (slika 18).

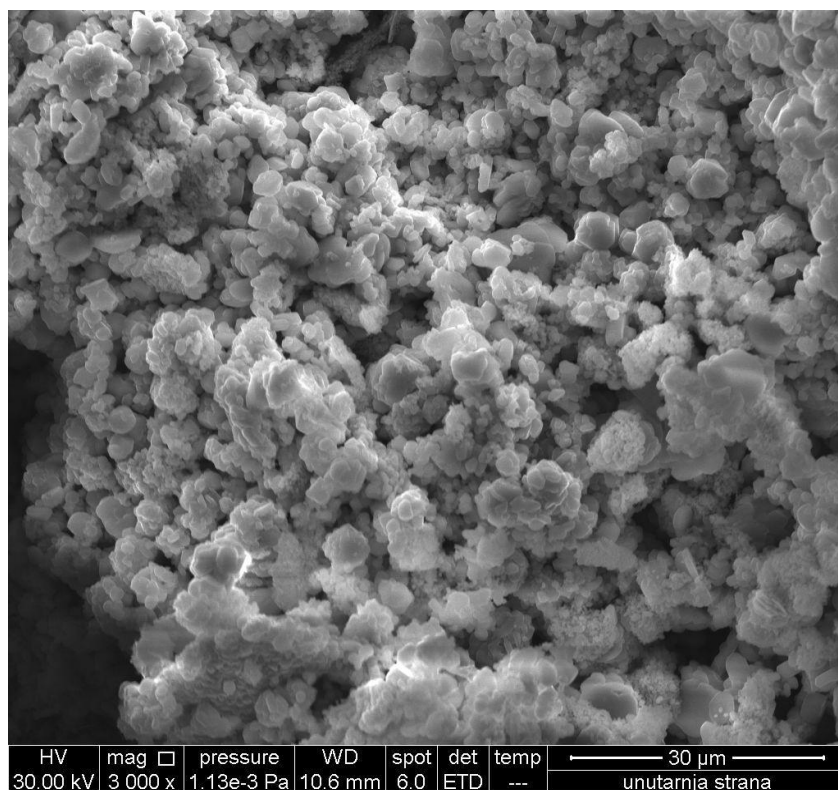
Slika 30: Unutarnja strana cijevi uvećana 3000X

Slika 30 prikazuje SEM mikrosnimak unutarnje strane cijevi uvećan 3000X.

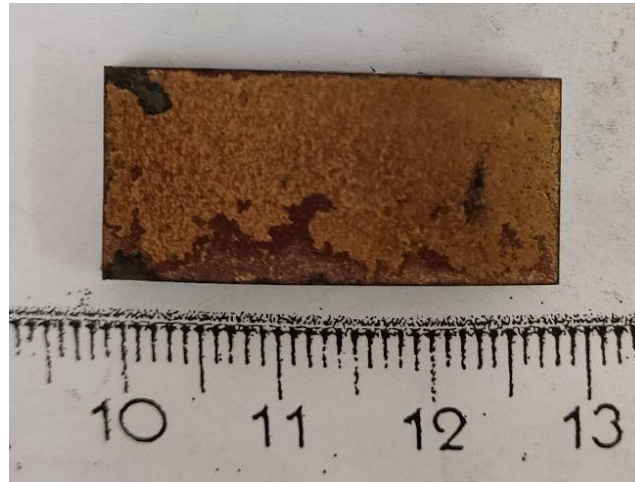
Slika 35: Uzorak 2

Na uzorku 2 (slika 35) izvršen pregled mikrostrukturne građe. Nakon kalupljenja uzorak 2 je natapan u otopini Nitalu (5 mL etanola i 0,15 mL nitritne kiseline) s ciljem nagrizanja 45 sekundi. Metalografske slike su snimljene optičkim metalografskim mikroskopom BX51 OLYMPUS (slika 36 i slika 37).

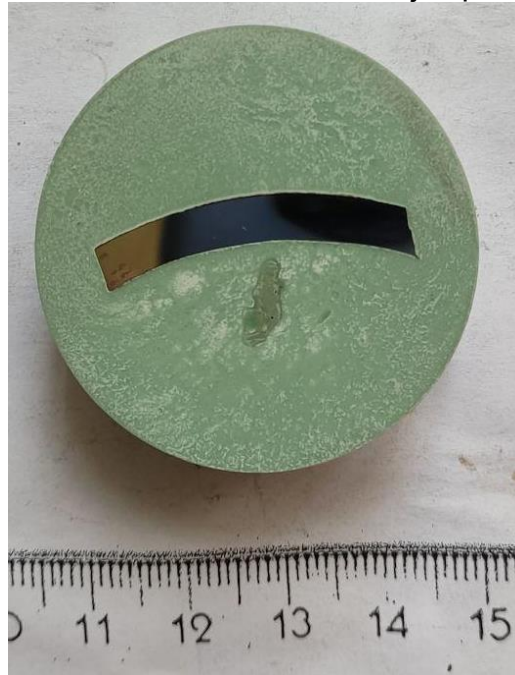
Slika 39: Uzorak 2 nakon brušenja i poliranja

Poliranje je uzorka obavljeno pomoću STRUERS LABO POL uređaja za brušenje i poliranje i dozera LABO DOSER-a u tri koraka. Nečistoće su nakon svakog postupka isprane vodom. Prvi je korak grubog brušenja obavljen pomoću brusna papira silicijeva karbida koji ima 320 zrna na  $\text{cm}^3$  uz vodu kao rashladnu tekućinu. Broj je okretaja ploče postavljen na 300 o/min, a sila ručna pritiska uzorka. Drugi je korak finog brušenja obavljen pomoću MD Allegro ploče uz suspenziju MD Allegro 9  $\mu\text{m}$  pri 150 o/min i uz silu ručna pritiska uzorka. Postupak je poliranja treći korišteni korak. Poliranje je obavljeno na Struers MD Dac tkanini uz emulziju Dac3 DiaPro s veličinom 3  $\mu\text{m}$  pri 150 o/min i ručnom silom pritiska uzorka. Završno je poliranje obavljeno na MD-Chem tkanini čije su veličine zrnaca 5  $\mu\text{m}$  uz emulziju dijamentne paste ručnom silom pritiska i 150 o/min. Uzorak 2 nakon brušenja i poliranja prikazan je na slici 39.

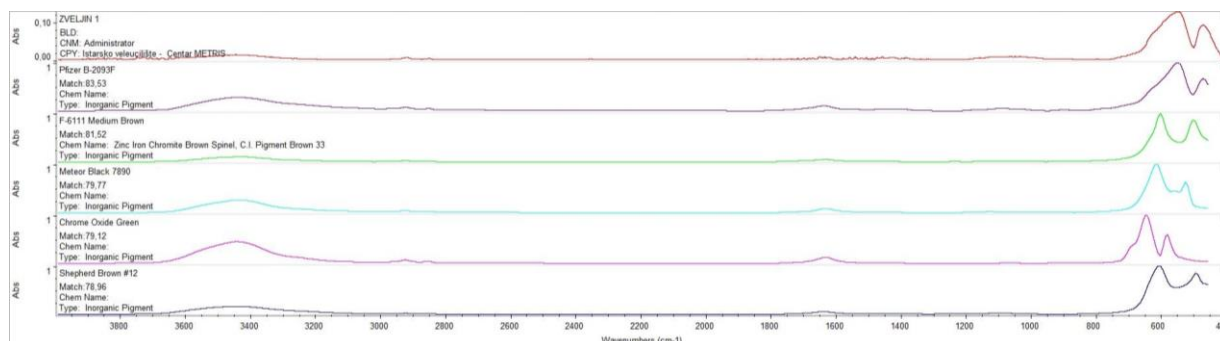
Slika 47: Usporedba rezultata uzorkovanja pastile 1 sa literaturom korištenog programa

Dakle, FT-IR analizom dokazano je kako na svakoj od uzorkovanih pastila ima najviše kemijskih spojeva željezova (III) oksida, aluminosilikata i nitrata.
