Istraživanje korozije u elektroenergetskom postrojenju

Undergraduate thesis / Završni rad

Iz termoelektrane je preuzeta legirana čelična cijev od materijala 15Mo3² s pukotinom uzrokovanom korozijom (slika 14). Ova cijev bila je dio sustava za grijanje međupregrijača radne temperature 530 °C i radnog tlaka od 45 bara. Kroz unutrašnjost je cijevi prolazila vodena para koja se pregrijava u visokotlačnom sustavu na 535 °C. Termoelektrana Plomin u svom radu koristi kameni ugljen kao energet, a plinsko ulje samo pri startu. Dnevno se u TE Plomin potroši oko 1800 tona ugljena. Pepeo je letio u okolini cijevi, te se pojavila se korozija i uzrokovala puknuće cijevi i zastoj u radu, a svrha je ovog rada istražiti o kojoj se vrsti korozije radi.

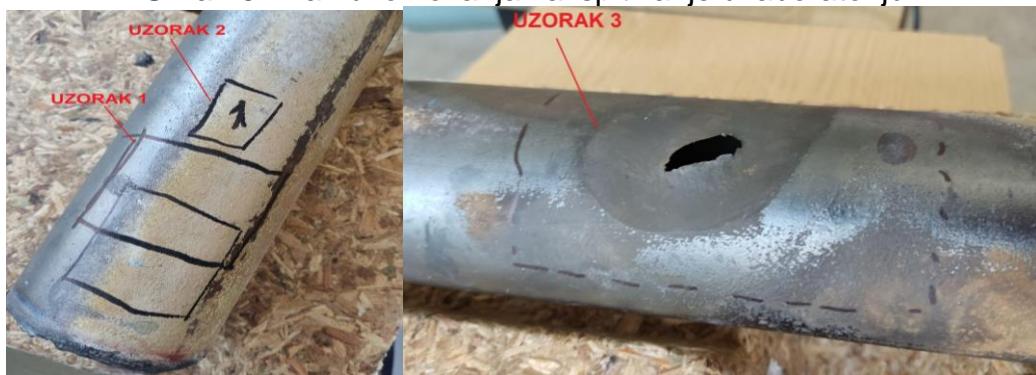
Slika 15: Plan uzorkovanja za ispitivanje u laboratoriju

Od cijevi su, uz pomoć LECO stroja za precizno rezanje, odrezana tri uzorka za potrebe istraživanja prema oznakama na slici 15. Prvi će uzorak poslužiti za ispitivanje kemijskog sastava na optičkom emisijskom spektrometru. Na drugom će se uzorku promatrati mikrostruktura te će se mjeriti tvrdoća prema Vickersu. Treći će uzorak biti promatran na mikroskopu, ispitat će se i kemijski sastav pomoću skenirajućeg elektronskog mikroskopa i nakon toga će se raditi FT-IR analiza na njemu.

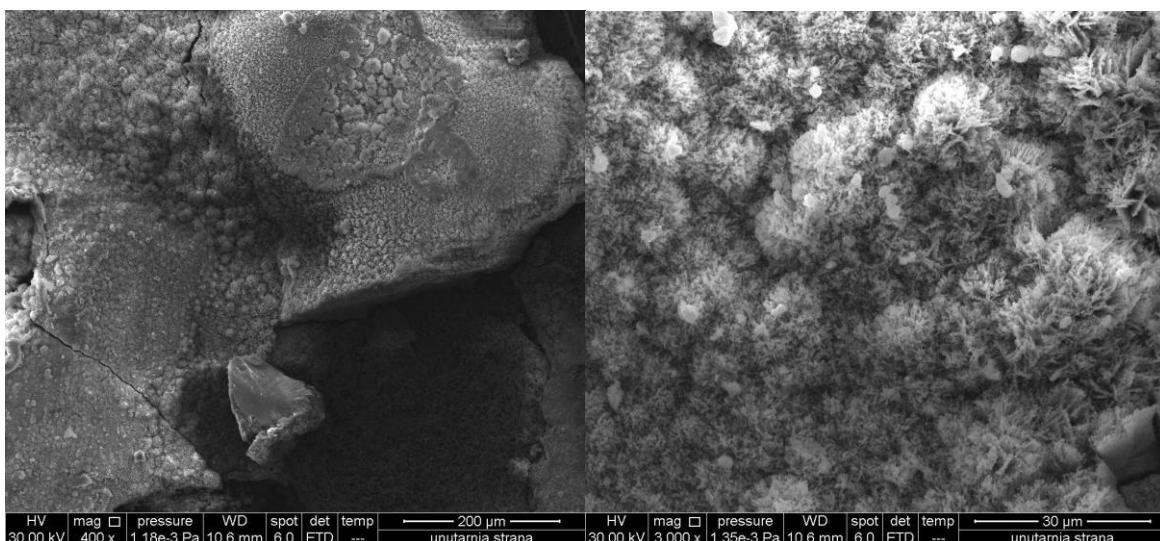
Slika 23: SEM mikrosnimci unutarnje strane cijevi uvećani 400X (lijevo)

SEM analiza pokazala je topografiju cijevi, na kojoj se vide razna udubljenja i izbočenja uzrokovana korozionskim djelovanjem. Rezultat kemijskog sastava cijevi prikazan je na

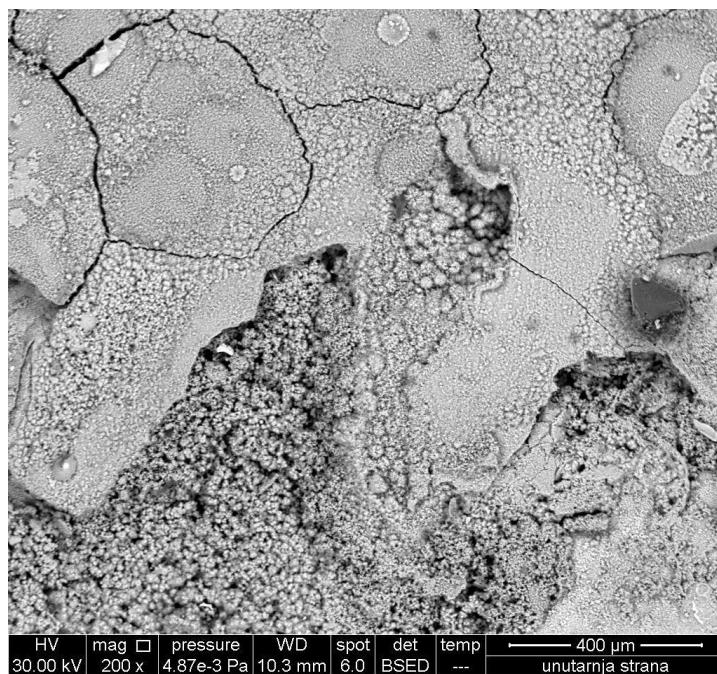
Slika 24: BSED mikrosnimak unutarnje strane cijevi uvećan 200X

Obojenim se mapama dobivenih EDS analizom prikazuje raspored kemijskih elemenata na površini uzorka. Na području je sa slike 24 izvršena EDS analiza kemijskog sastava te su rezultati prikazani zbirnim i parcijalnim obojenim mapama na slikama 25 i 26. Naime, to je područje unutarnje strane cijevi na uzorku 3 gdje se nalazi crvena naslaga korozije. Analiziran je kemijski sastav cijevi područja prikazanog na slici 27, čiji su rezultati prikazani obojenim mapama na slikama 28 i 29.

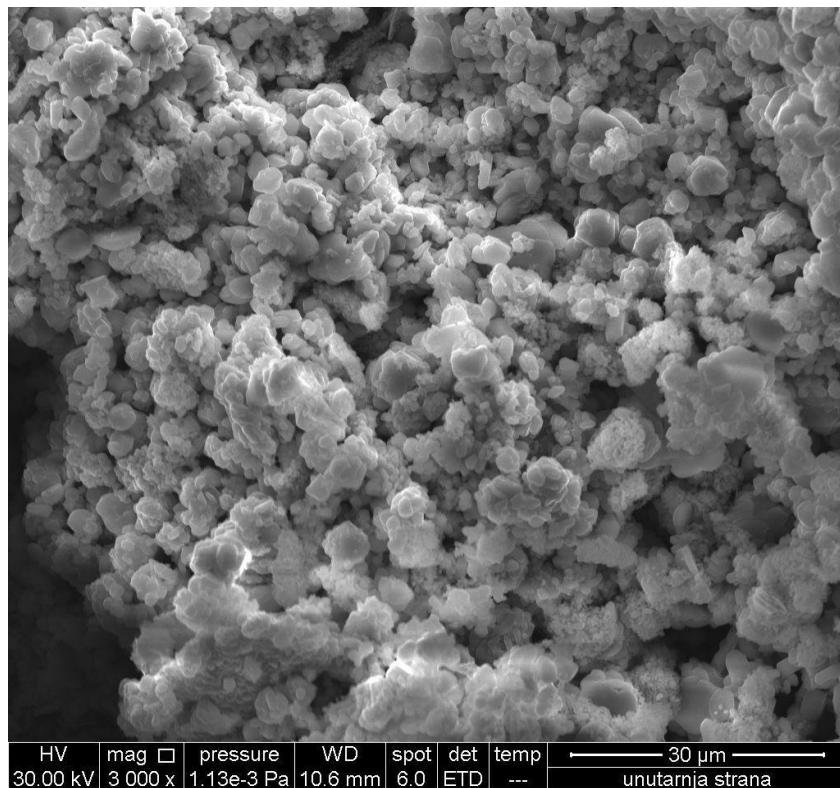
Slika 30: Unutarnja strana cijevi uvećana 3000X

Slika 30 prikazuje SEM mikrosnimak unutarnje strane cijevi uvećan 3000X.

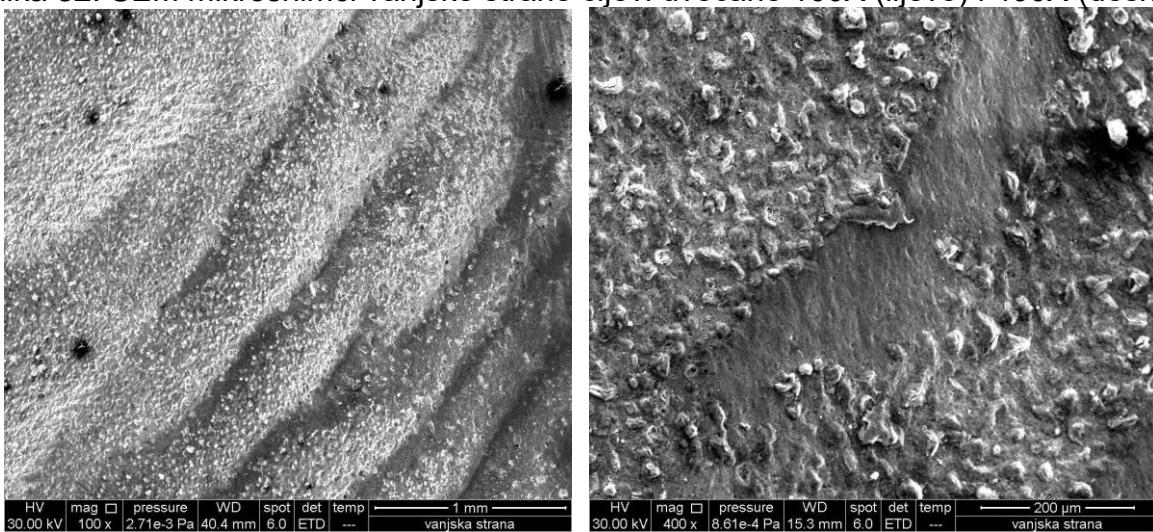
Slika 32: SEM mikrosnimci vanjske strane cijevi uvećane 100X (lijevo) i 400X (desno)

Mikrosnimci vanjske strane cijevi uzorka 3 dobivene SEM-om prikazani su na slikama 32 i 33.

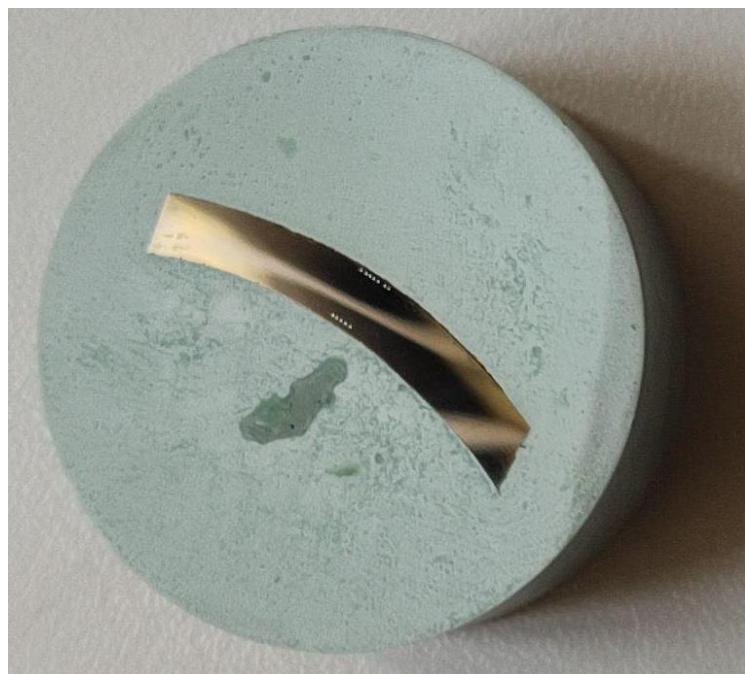
Slika 41: Uzorak nakon mjerena tvrdoće

U praksi se uzima se u obzir pet mjerena tvrdoće. Najprije se uređaj umjerava mjerenjem tvrdoće etalona⁸. Izvršeno je ukupno 10 mjerena, 5 s unutarnje strane i 5 s vanjske strane cijevi, a rezultati su prikazani u poglavljiju *Analiza rezultata*. Mjerenje je tvrdoće prema Vickersu obavljeno prema normi HRN EN ISO 6507 - 1:2018. Na uzorku su vidljivi otisci mjerenja tvrdoće (slika 41).

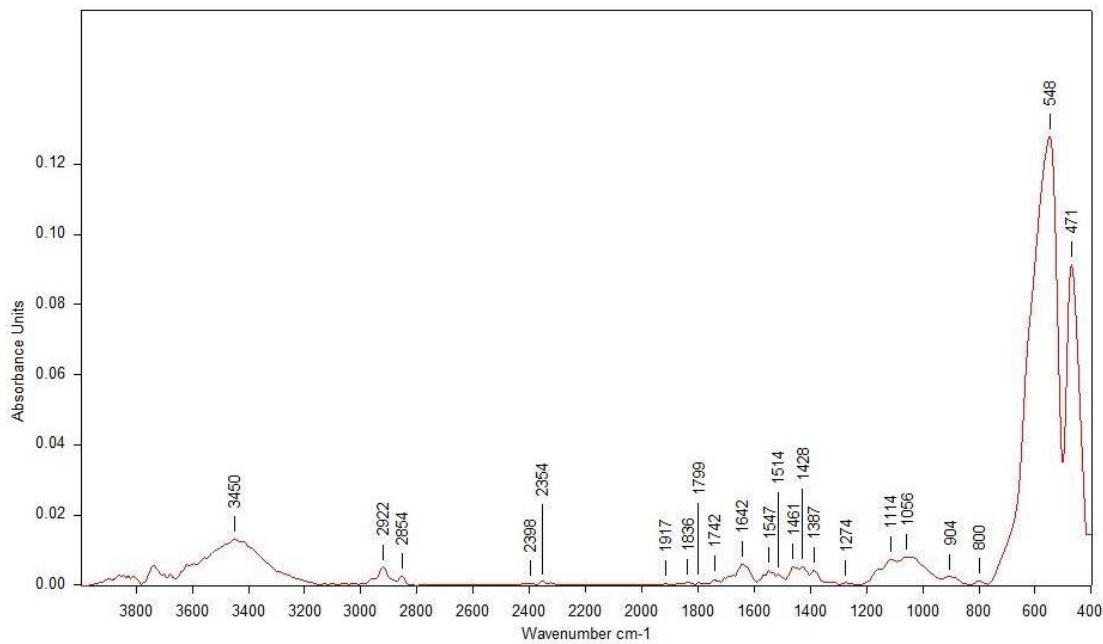
Slika 43: Rezultati uzorkovanja pastile 1

Najznačajnije vrpce u uzorkovanju pastile 1 su na 3450, 2922, 2854, 2398, 2354, 1917, 1836, 1799, 1742, 1642, 1547, 1514, 1461, 1428, 1387, 1274, 1114, 1056, 904, 800, 548 i 471 cm^{-1} .

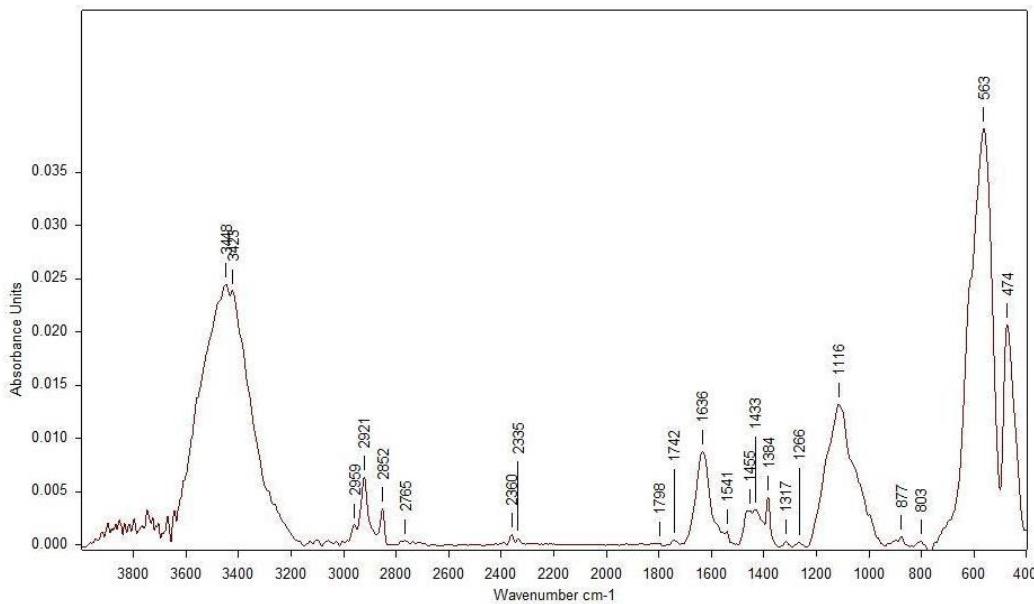
Slika 44: Rezultati uzorkovanja pastile 2

Najznačajnije vrpce u uzorkovanju pastile 2 su na 3448, 3425, 2959, 2921, 2852, 2765, 2360, 2335, 1798, 1742, 1636, 1541, 1455, 1433, 1384, 1317, 1266, 1116, 877, 803, 563 i 474 cm^{-1} .

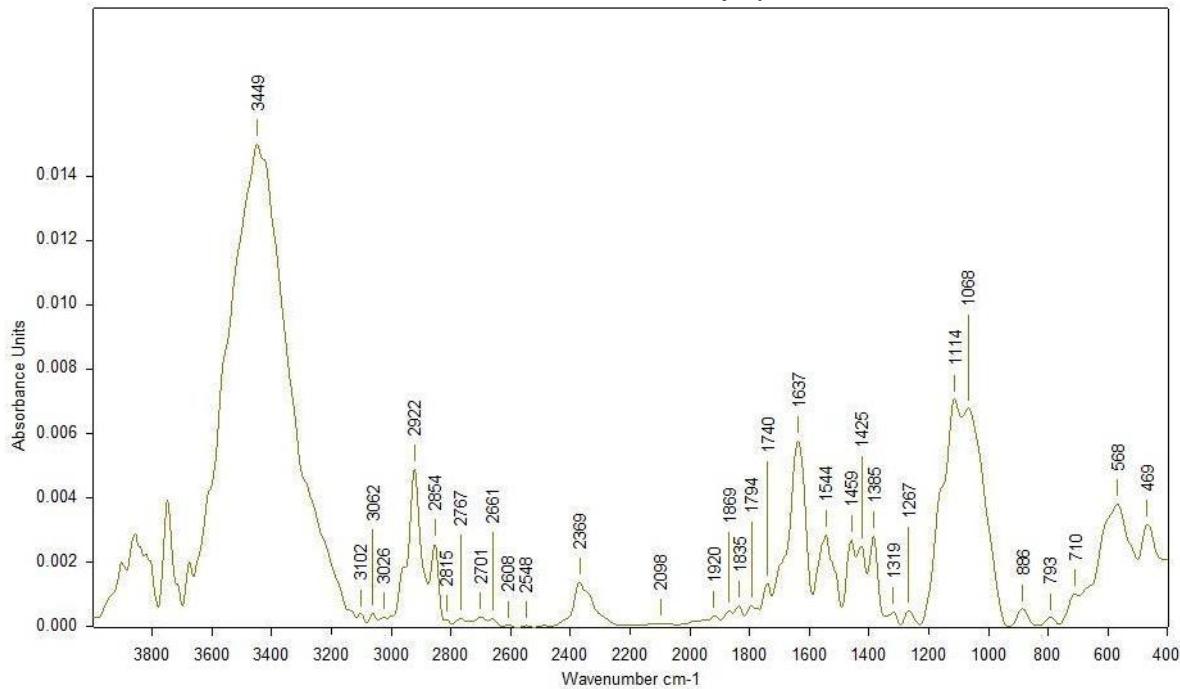
Slika 45: Rezultati uzorkovanja pastile 3

Najznačajnije vrpce u uzorkovanju pastile 3 su na 3449, 3102, 3062, 2922, 2854, 2815, 2767, 2701, 2661, 2608, 2548, 2369, 2098, 1920, 1869, 1835, 1794, 1740, 1637, 1544, 1459, 1425, 1385, 1319, 1267, 1114, 1068, 886, 793, 710, 568 i 469 cm^{-1} .

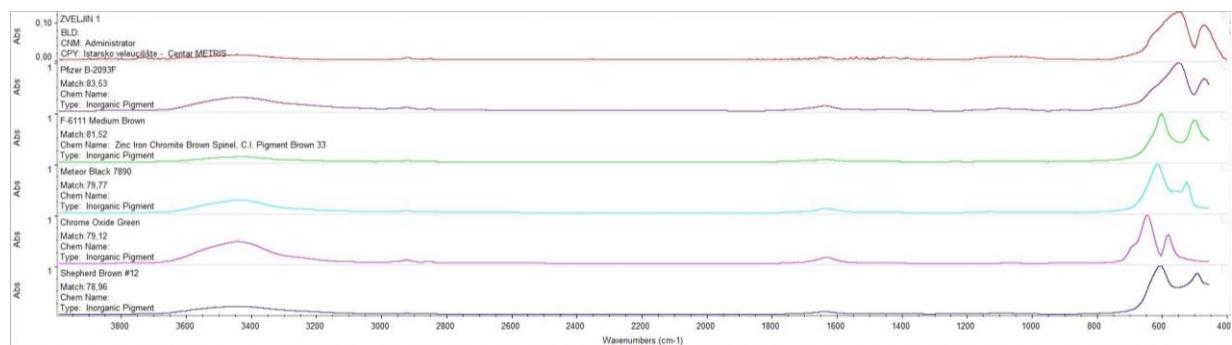
Slika 47: Usporedba rezultata uzorkovanja pastile 1 sa literaturom korištenog programa

Dakle, FT-IR analizom dokazano je kako na svakoj od uzorkovanih pastila ima najviše kemijskih spojeva željezova (III) oksida, aluminosilikata i nitrata.
