# Istraživanje korozije u elektroenergetskom postrojenju

## **Istraživanje korozije u elektroenergetskom postrojenju**

Završni rad

Pula, rujan 2022.

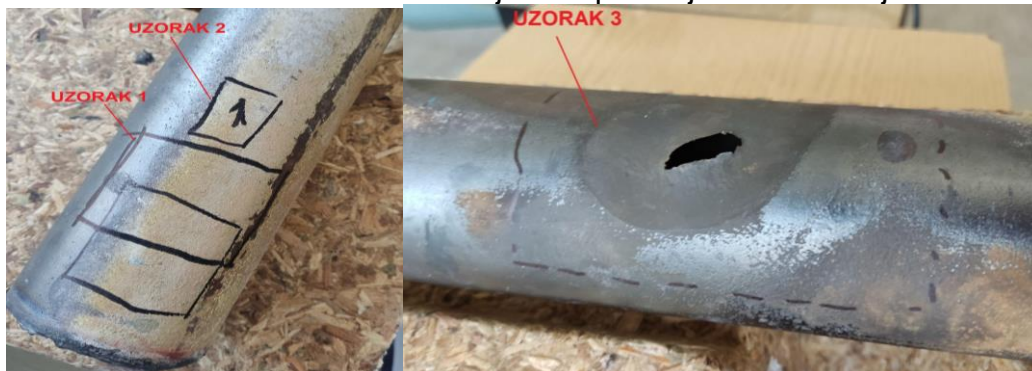
Slika 15: Plan uzorkovanja za ispitivanje u laboratoriju

Od cijevi su, uz pomoć LECO stroja za precizno rezanje, odrezana tri uzorka za potrebe istraživanja prema oznakama na slici 15. Prvi će uzorak poslužiti za ispitivanje kemijskog sastava na optičkom emisijskom spektrometru. Na drugom će se uzorku promatrati mikrostruktura te će se mjeriti tvrdoća prema Vickersu. Treći će uzorak biti promatran na mikroskopu, ispitat će se i kemijski sastav pomoću skenirajućeg elektronskog mikroskopa i nakon toga će se raditi FT-IR analiza na njemu.

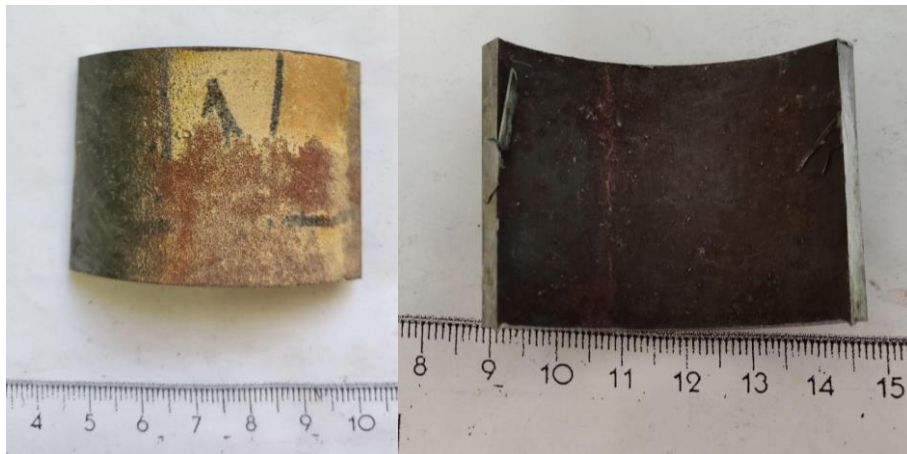
Slika 16: Uzorak 1

Kemijski je sastav cijevi ispitan na uzorku 1 (slika 16) pomoću optičkog emisijskog spektrometra LECO GDS 500A<sup>3</sup>. No, kako bi se mogla izvršiti kemijska analiza, uzorak 1 najprije je isprešan na univerzalnoj statičkoj kidalici MESSPHYSIK BETA 250 (slika 17), a zatim izbrušen na uređaju za brušenje i poliranje STRUERS LABOPOL (slika 18).

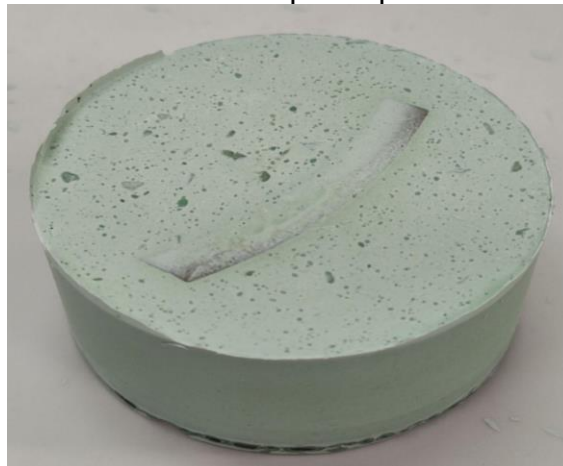
Slika 38: Uzorak 2 u kalupu od poliesterske smole

Na uzorku 2 ispitana je tvrdoća cijevi. Smola je pripravljena prema uputama proizvođača: 12 g tekućine 1 je pomiješano s 21 g praška DuroCit dok se smjesa nije homogenizirala, a zatim je dodana 5,625 g tekućine 2. Uzorak je stavljen u kalup promjera 40 mm. Nakon 24 sata poliesterska se smola osušila i uzorak je izvađen iz kalupa (slika 38).
