Istraživanje korozije u elektroenergetskom postrojenju

Završni rad

Slika 14: Cijev s pukotinom iz TE Plomin

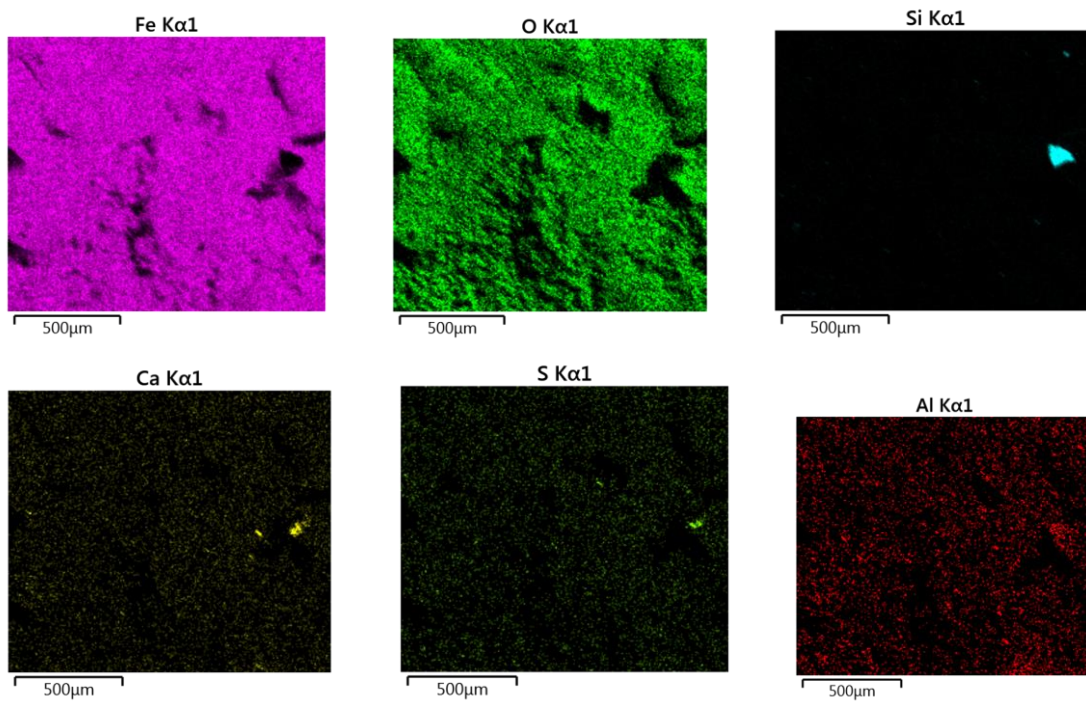
Slika 25: Zbirna obojena mapa područja sa slike 24

Slika 26: Parcijalne obojene mape područja sa slike 24

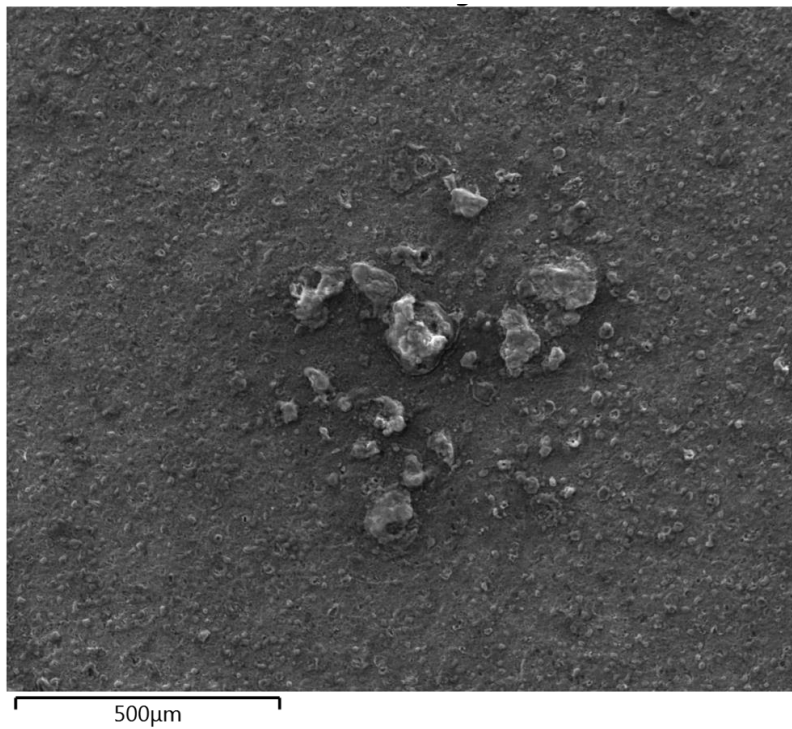
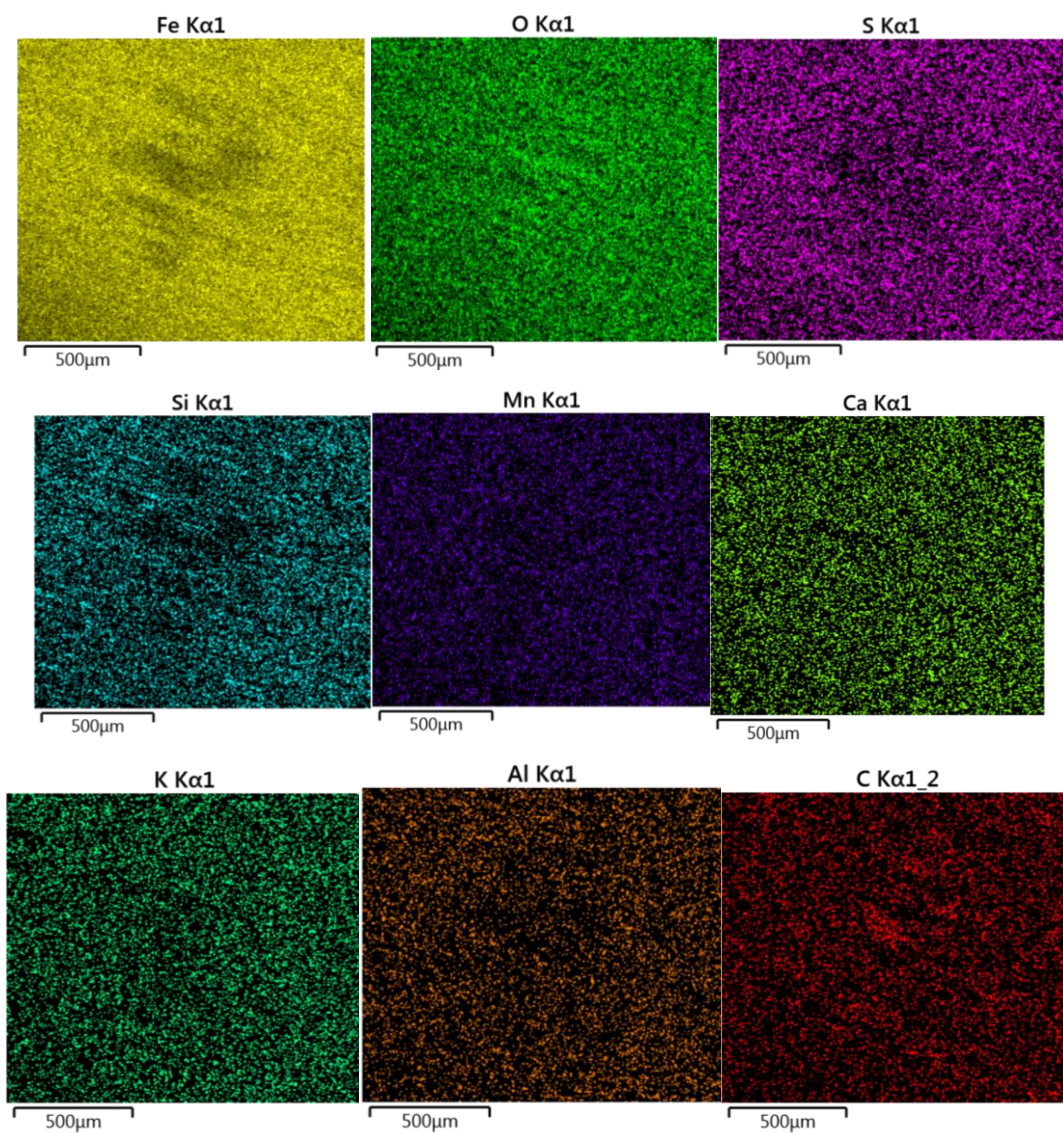
Slika 27: SEM mikrosnimak cijevi

Slika 28: Zbirna obojena mapa područja sa slike 27

Slika 29: Parcijalne obojene mape područja prikazanog na slici 27

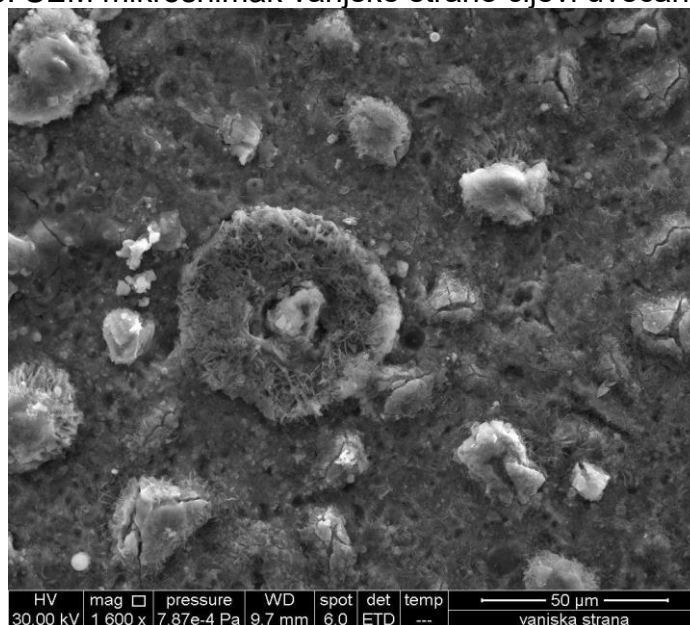
Slika 33: SEM mikrosnimak vanjske strane cijevi uvećane 1 600X

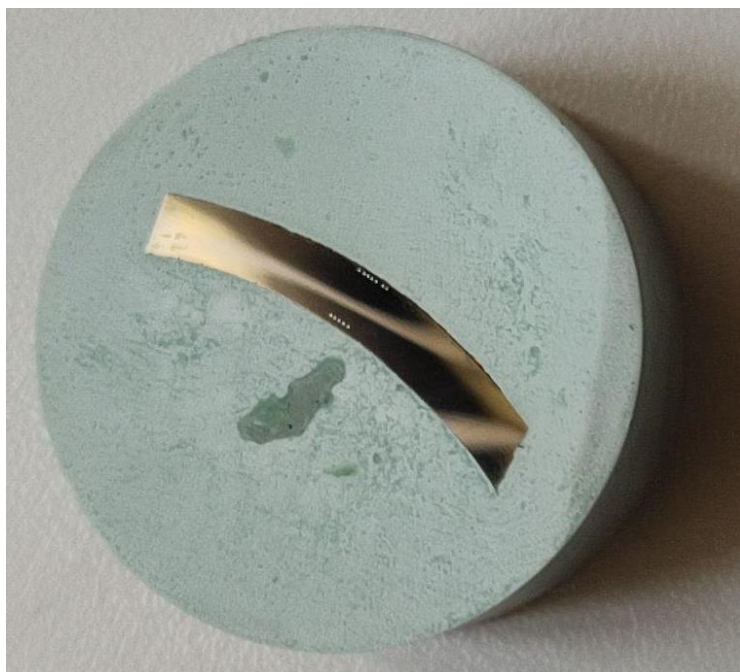
Slika 41: Uzorak nakon mjerenja tvrdoće

U praksi se uzima se u obzir pet mjerenja tvrdoće. Najprije se uređaj umjerava mjerenjem tvrdoće etalona⁸. Izvršeno je ukupno 10 mjerenja, 5 s unutarnje strane i 5 s vanjske strane cijevi, a rezultati su prikazani u poglavlju *Analiza rezultata*. Mjerenje je tvrdoće prema Vickersu obavljeno prema normi HRN EN ISO 6507 - 1:2018. Na uzorku su vidljivi otisci mjerenja tvrdoće (slika 41).
