## **Istraživanje korozije u elektroenergetskom postrojenju**

Završni rad

Investigation of corrosion in power plant

Iz termoelektrane je preuzeta legirana čelična cijev od materijala 15Mo3<sup>2</sup> s pukotinom uzrokovanom korozijom (slika 14). Ova cijev bila je dio sustava za grijanje međupregrijača radne temperature 530 °C i radnog tlaka od 45 bara. Kroz unutrašnjost je cijevi prolazila vodena para koja se pregrijava u visokotlačnom sustavu na 535 °C. Termoelektrana Plomin u svom radu koristi kameni ugljen kao energent, a plinsko ulje samo pri startu. Dnevno se u TE Plomin potroši oko 1800 tona ugljena. Pepeo je letio u okolini cijevi, te se pojavila se korozija i uzrokovala puknuće cijevi i zastoj u radu, a svrha je ovog rada istražiti o kojoj se vrsti korozije radi.

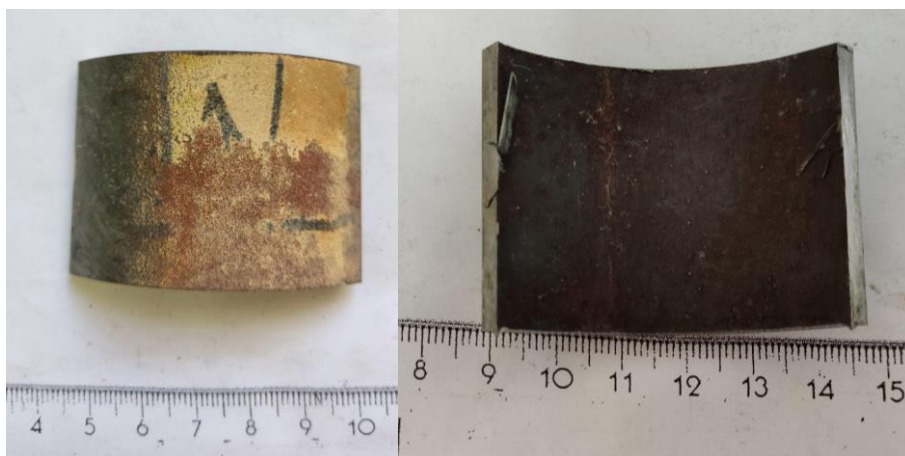
Slika 16: Uzorak 1

Kemijski je sastav cijevi ispitan na uzorku 1 (slika 16) pomoću optičkog emisijskog spektrometra LECO GDS 500A<sup>3</sup>. No, kako bi se mogla izvršiti kemijska analiza, uzorak 1 najprije je isprešan na univerzalnoj statičkoj kidalici MESSPHYSIK BETA 250 (slika 17), a zatim izbrušen na uređaju za brušenje i poliranje STRUERS LABOPOL (slika 18).

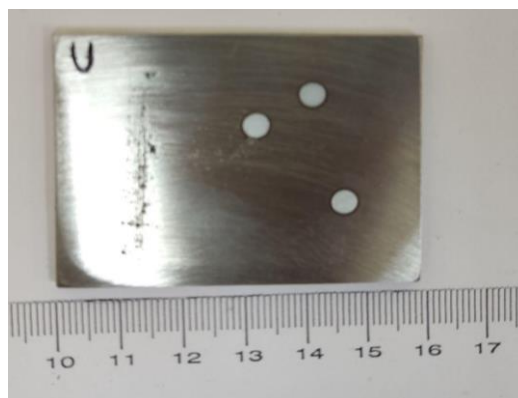
Slika 19: Otisci GDS ispitivanja

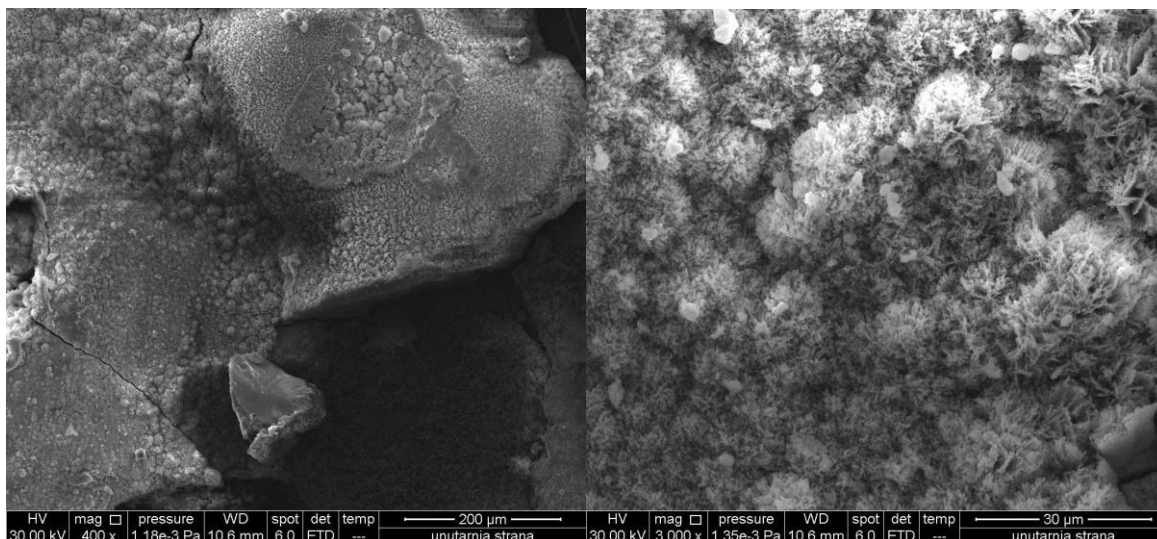
Slika 23: SEM mikrosnimci unutarnje strane cijevi uvećani 400X (lijevo)

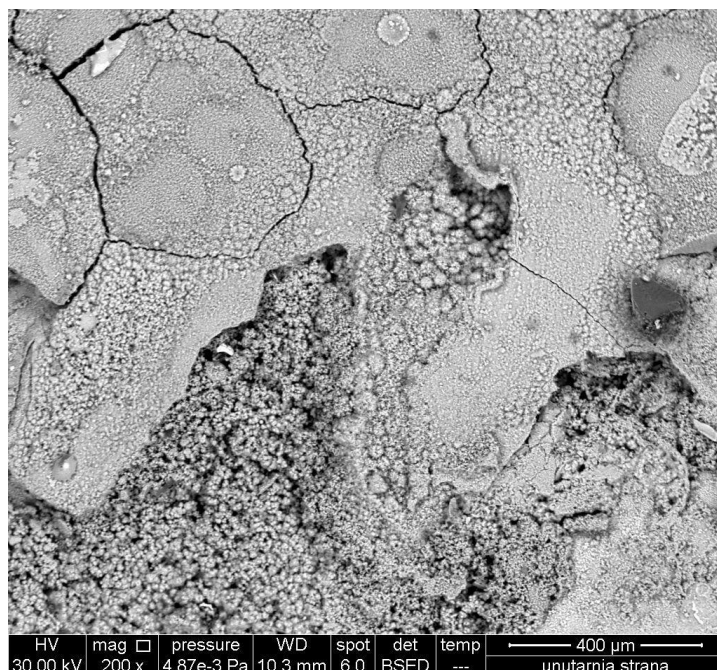
Obojenim se mapama dobivenih EDS analizom prikazuje raspored kemijskih elemenata na površini uzorka. Na području je sa slike 24 izvršena EDS analiza kemijskog sastava te su rezultati prikazani zbirnim i parcijalnim obojenim mapama na slikama 25 i 26. Naime, to je područje unutarnje strane cijevi na uzorku 3 gdje se nalazi crvena naslaga korozije. Analiziran je kemijski sastav cijevi područja prikazanog na slici 27, čiji su rezultati prikazani obojenim mapama na slikama 28 i 29.

Slika 24: BSED mikrosnimak unutarnje strane cijevi uvećan 200X

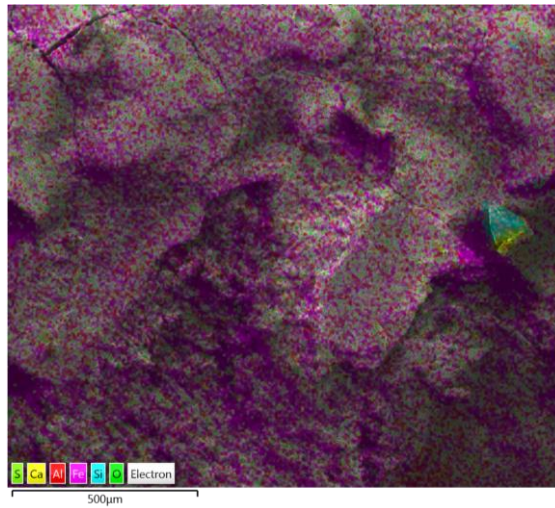
Slika 25: Zbirna obojena mapa područja sa slike 24

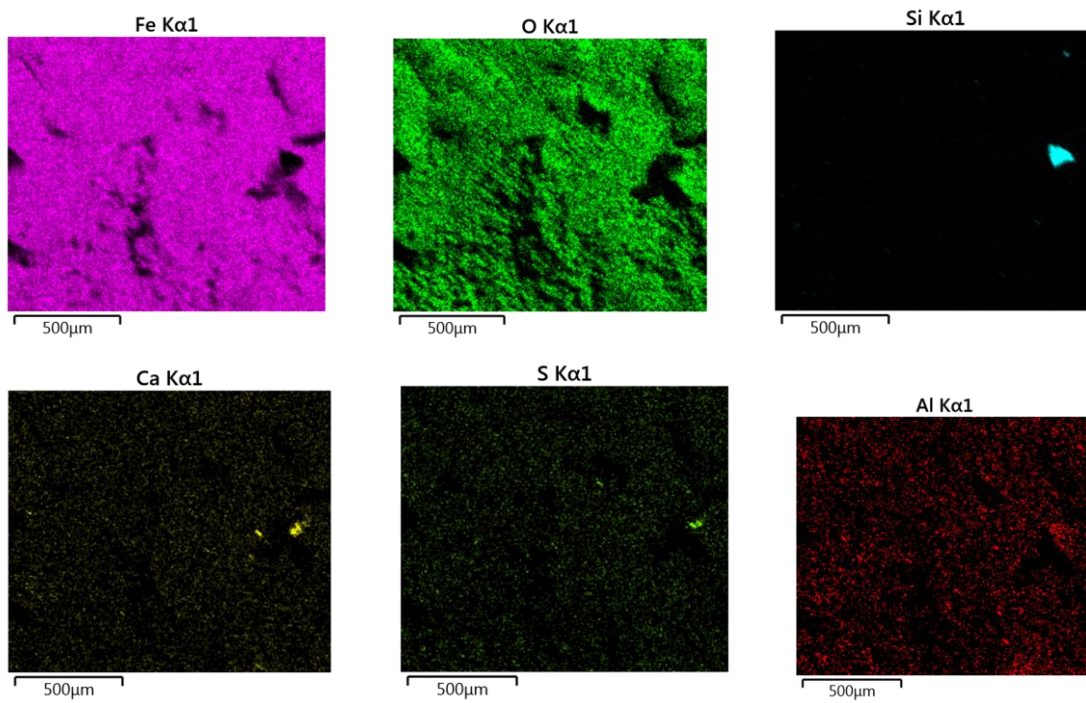
Slika 26: Parcijalne obojene mape područja sa slike 24

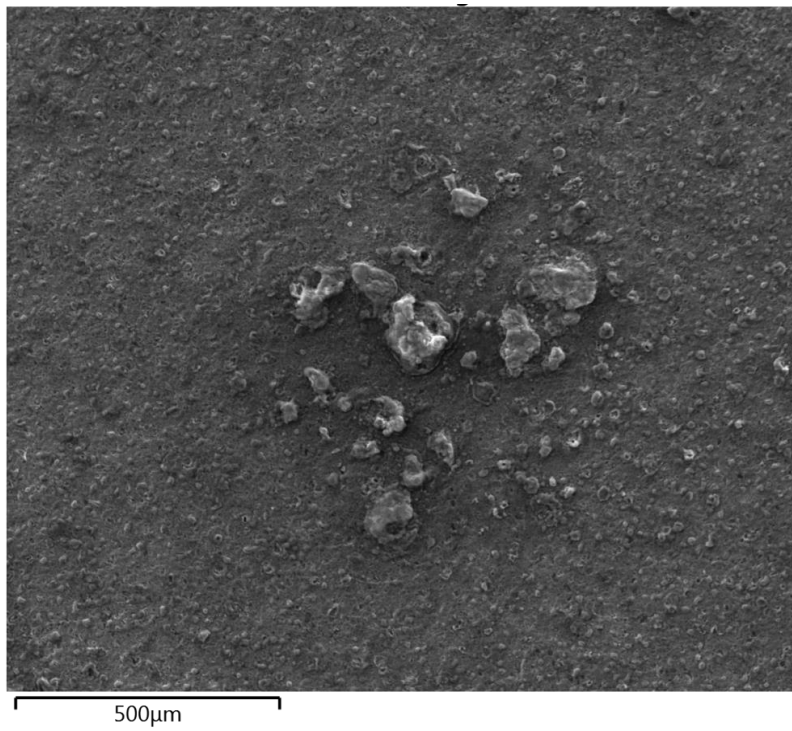
Slika 27: SEM mikrosnimak cijevi

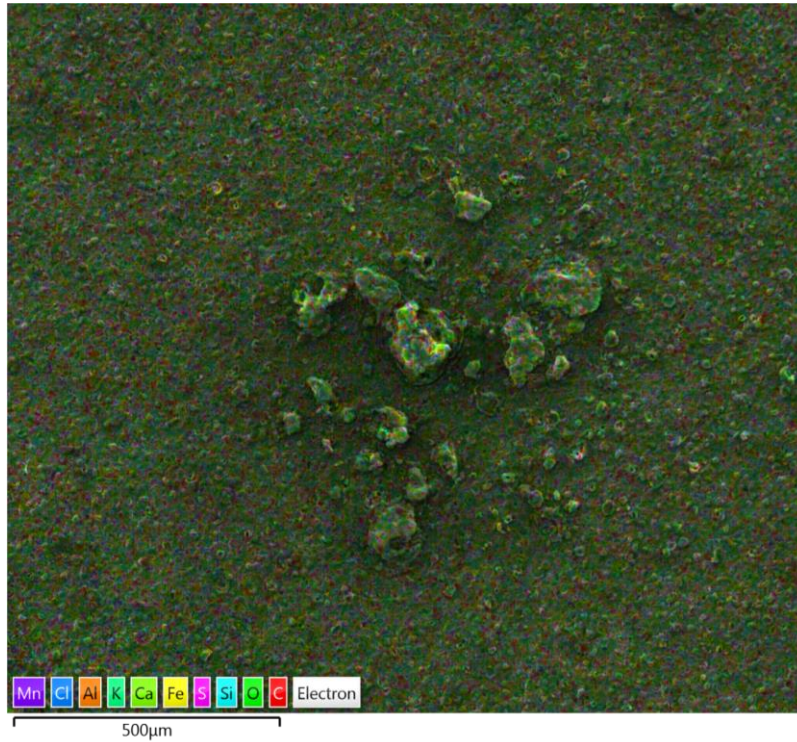
Slika 28: Zbirna obojena mapa područja sa slike 27

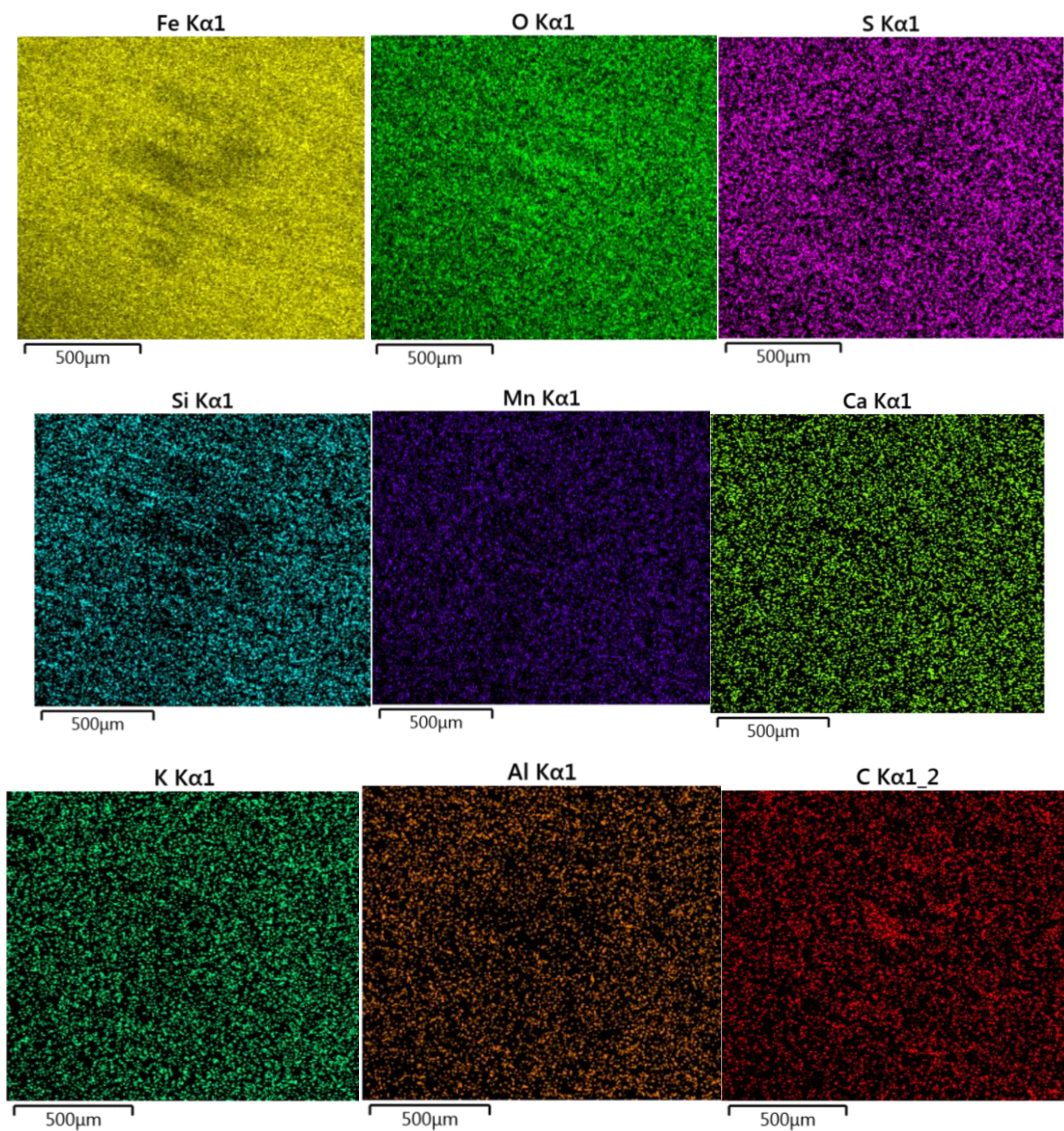
Slika 29: Parcijalne obojene mape područja prikazanog na slici 27

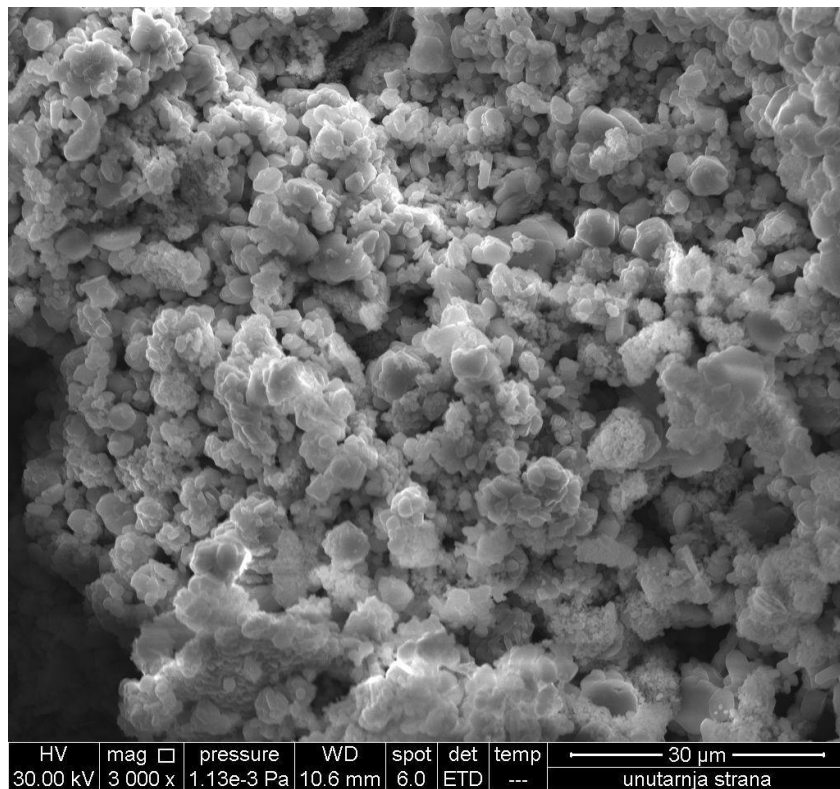
Slika 30 prikazuje SEM mikrosnimak unutarnje strane cijevi uvećan 3000X.

Slika 30: Unutarnja strana cijevi uvećana 3000X

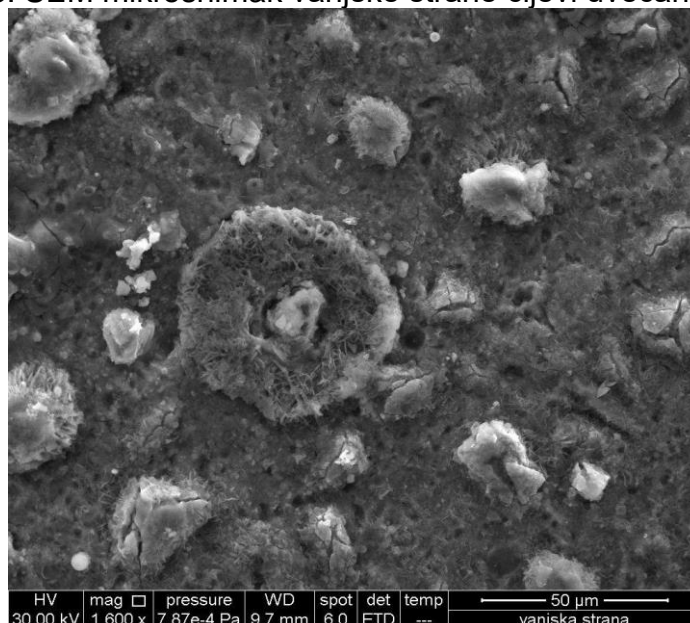
Slika 33: SEM mikrosnimak vanjske strane cijevi uvećane 1 600X

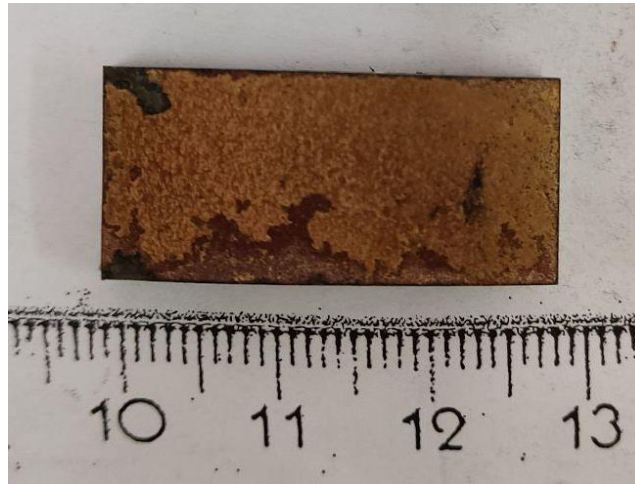
Slika 35: Uzorak 2

Na uzorku 2 (slika 35) izvršen pregled mikrostrukturne građe. Nakon kalupljenja uzorak 2 je natapan u otopini Nitalu (5 mL etanola i 0,15 mL nitritne kiseline) s ciljem nagrizanja 45 sekundi. Metalografske slike su snimljene optičkim metalografskim mikroskopom BX51 OLYMPUS (slika 36 i slika 37).

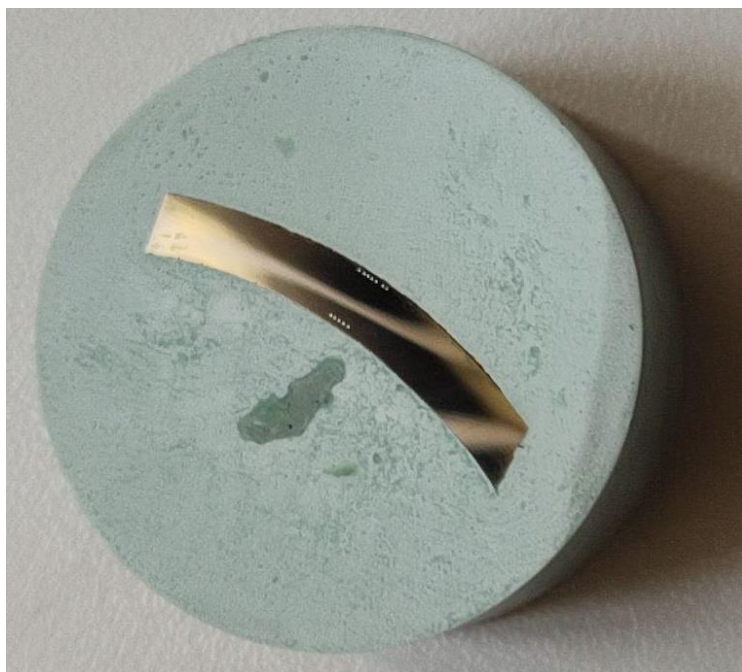
Slika 41: Uzorak nakon mjerenja tvrdoće

U praksi se uzima se u obzir pet mjerenja tvrdoće. Najprije se uređaj umjerava mjerenjem tvrdoće etalona<sup>8</sup>. Izvršeno je ukupno 10 mjerenja, 5 s unutarnje strane i 5 s vanjske strane cijevi, a rezultati su prikazani u poglavlju *Analiza rezultata*. Mjerenje je tvrdoće prema Vickersu obavljeno prema normi HRN EN ISO 6507 - 1:2018. Na uzorku su vidljivi otisci mjerenja tvrdoće (slika 41).

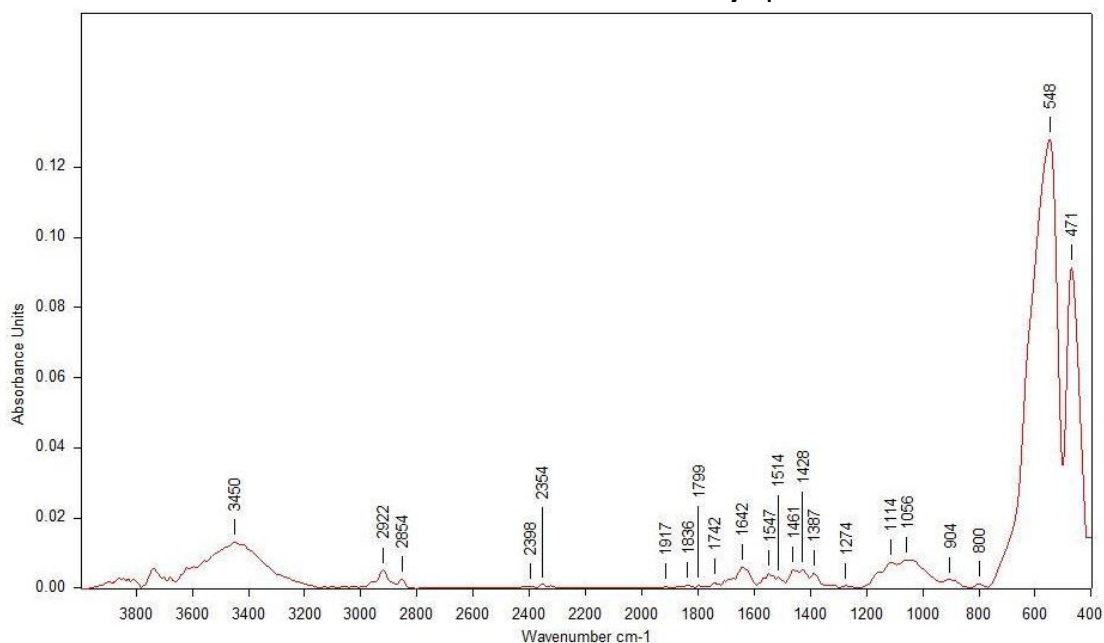
Slika 43: Rezultati uzorkovanja pastile 1

Najznačajnije vrpce u uzorkovanju pastile 1 su na 3450, 2922, 2854, 2398, 2354, 1917, 1836, 1799, 1742, 1642, 1547, 1514, 1461, 1428, 1387, 1274, 1114, 1056, 904, 800, 548 i  $471\text{ cm}^{-1}$ .

Dakle, FT-IR analizom dokazano je kako na svakoj od uzorkovanih pastila ima najviše kemijskih spojeva željezova (III) oksida, aluminosilikata i nitrata.

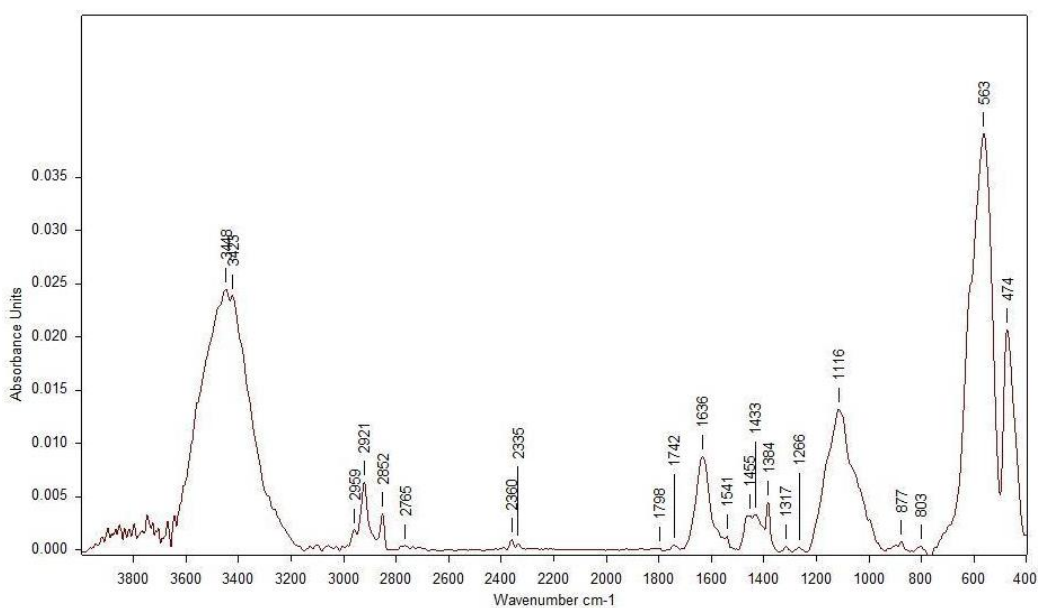
Slika 44: Rezultati uzorkovanja pastile 2

Najznačajnije vrpce u uzorkovanju pastile 2 su na 3448, 3425, 2959, 2921, 2852, 2765, 2360, 2335, 1798, 1742, 1636, 1541, 1455, 1433, 1384, 1317, 1266, 1116, 877, 803, 563 i 474  $\text{cm}^{-1}$ .

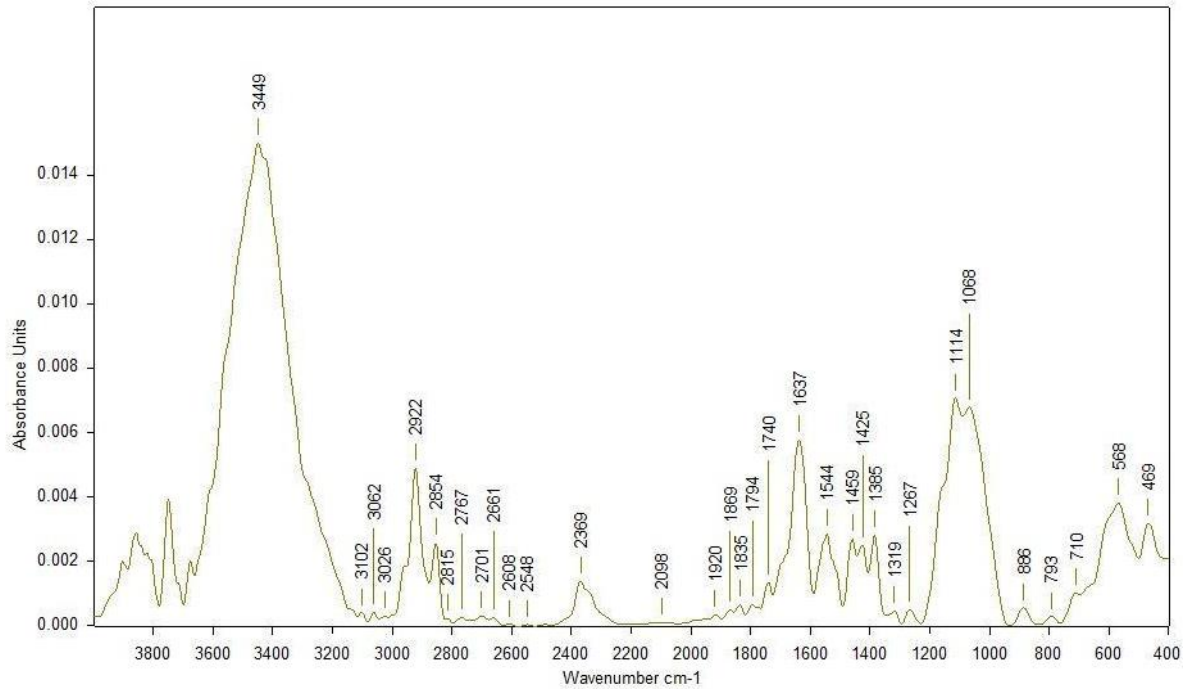
Slika 45: Rezultati uzorkovanja pastile 3

Najznačajnije vrpce u uzorkovanju pastile 3 su na 3449, 3102, 3062, 2922, 2854, 2815, 2767, 2701, 2661, 2608, 2548, 2369, 2098, 1920, 1869, 1835, 1794, 1740, 1637, 1544, 1459, 1425, 1385, 1319, 1267, 1114, 1068, 886, 793, 710, 568 i 469  $\text{cm}^{-1}$ .
