Istraživanje korozije u elektroenergetskom postrojenju

Undergraduate thesis / Završni rad

Iz termoelektrane je preuzeta legirana čelična cijev od materijala 15Mo3² s pukotinom uzrokovanom korozijom (slika 14). Ova cijev bila je dio sustava za grijanje međupregrijača radne temperature 530 °C i radnog tlaka od 45 bara. Kroz unutrašnjost je cijevi prolazila vodena para koja se pregrijava u visokotlačnom sustavu na 535 °C. Termoelektrana Plomin u svom radu koristi kameni ugljen kao energent, a plinsko ulje samo pri startu. Dnevno se u TE Plomin potroši oko 1800 tona ugljena. Pepeo je letio u okolici cijevi, te se pojavila se korozija i uzrokovala puknuće cijevi i zastoj u radu, a svrha je ovog rada istražiti o kojoj se vrsti korozije radi.

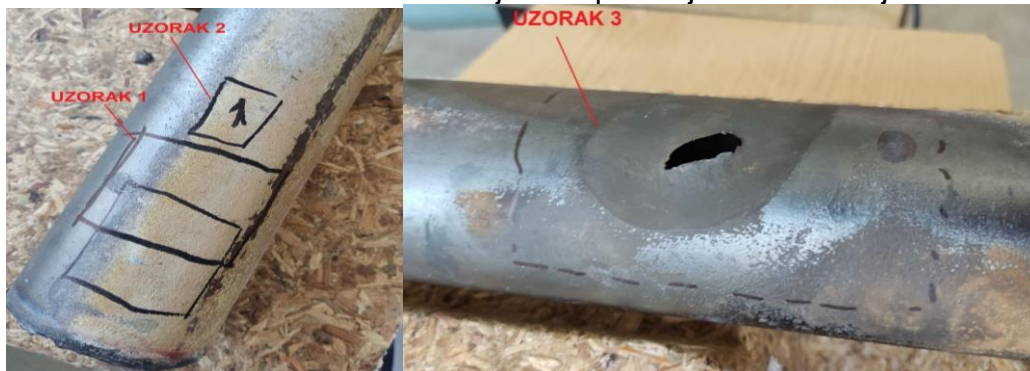
Slika 15: Plan uzorkovanja za ispitivanje u laboratoriju

Od cijevi su, uz pomoć LECO stroja za precizno rezanje, odrezana tri uzorka za potrebe istraživanja prema oznakama na slici 15. Prvi će uzorak poslužiti za ispitivanje kemijskog sastava na optičkom emisijskom spektrometru. Na drugom će se uzorku promatrati mikrostruktura te će se mjeriti tvrdoća prema Vickersu. Treći će uzorak biti promatran na mikroskopu, ispitat će se i kemijski sastav pomoću skenirajućeg elektronskog mikroskopa i nakon toga će se raditi FT-IR analiza na njemu.
