# Akustika - mjerenje i ocjena buke okoliša u skladu s dopuštenim razinama

**Undergraduate thesis / Završni rad**

**AKUSTIKA - MJERENJE I OCJENA BUKE OKOLIŠA U  
SKLADU S DOPUŠTENIM RAZINAMA**

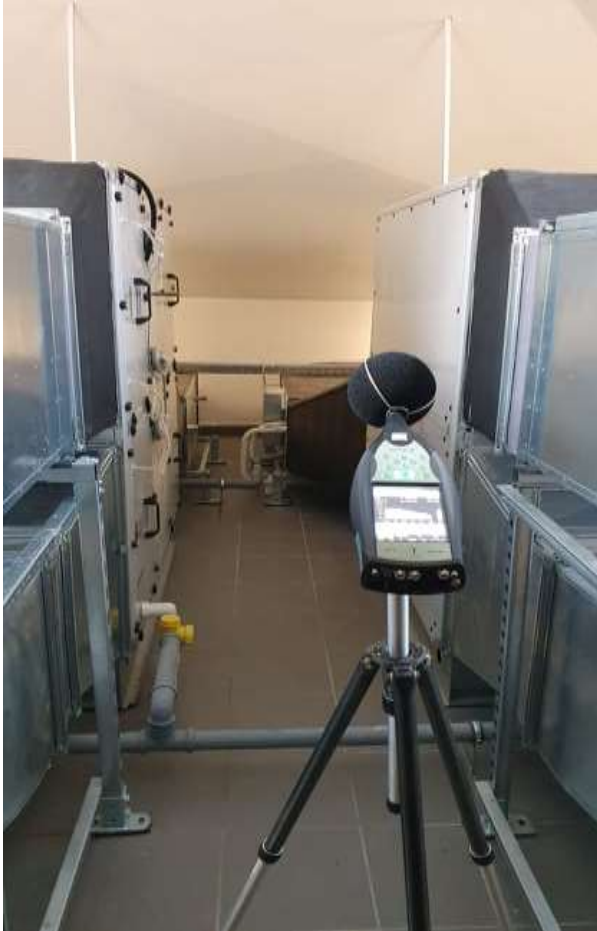
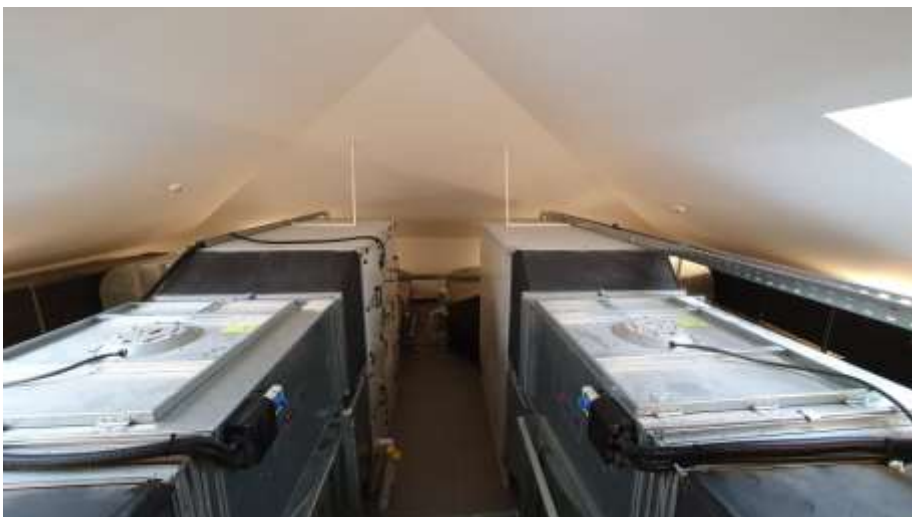
Slike 7. i 8. Ispitivanje buke rekuperatora u potkrovlju

Ispitivanje buke rekuperatora u potkrovlju da bi vidjeli da li buka iz strojarnice dolazi do uredskih prostorija.

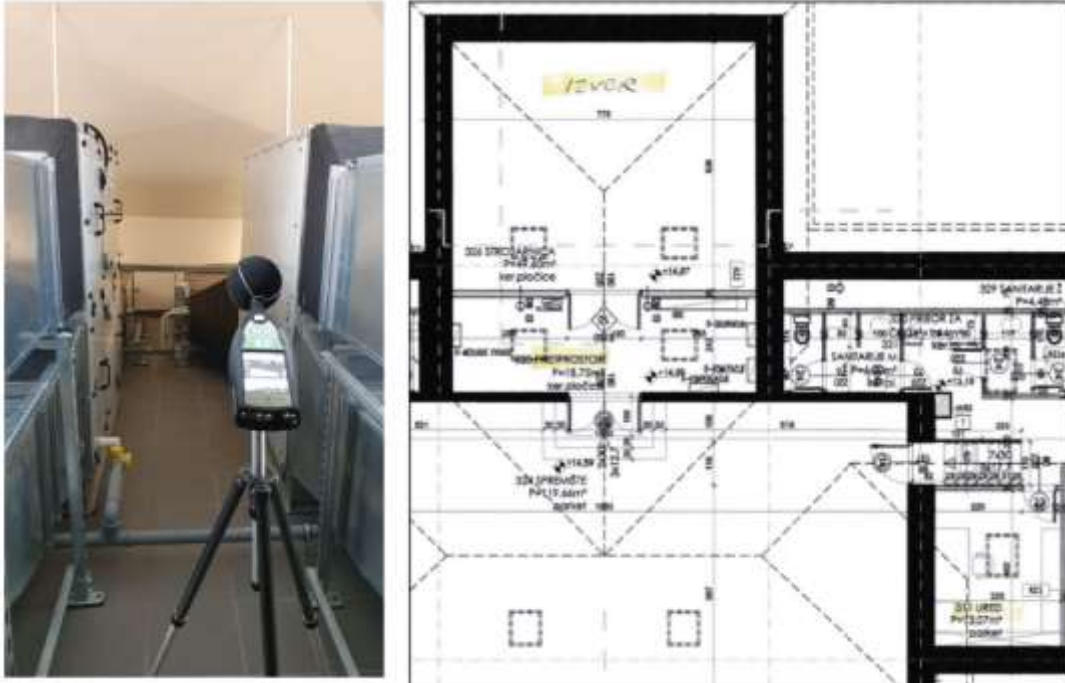
Slike 9. i 10. mjerenje buke, tlocrt prostorija u potkrovlju

Predmetni objekt (izvor-strojarnica) smješten je u potkrovlju zgrade AMI u zasebnoj prostoriji koja ima i predprostor. Desno od objekta je prostor sanitarija i kraj građevine, iznad je krovšte, a lijevo također sanitarije. Najbliži uredski prostor udaljen je cca 15-ak m, odvojen hodnikom, a ima oznaku ured 311. Prilikom mjerenja razlike „A“ vrednovanih razina, emisija razine buke izvora mjerena je u prostoriji rekuperatora a emisija buke u navedenom uredu 311. Rezidualnu buku na definiranom mjernom mjestu generira promet s obližnje prometnice.

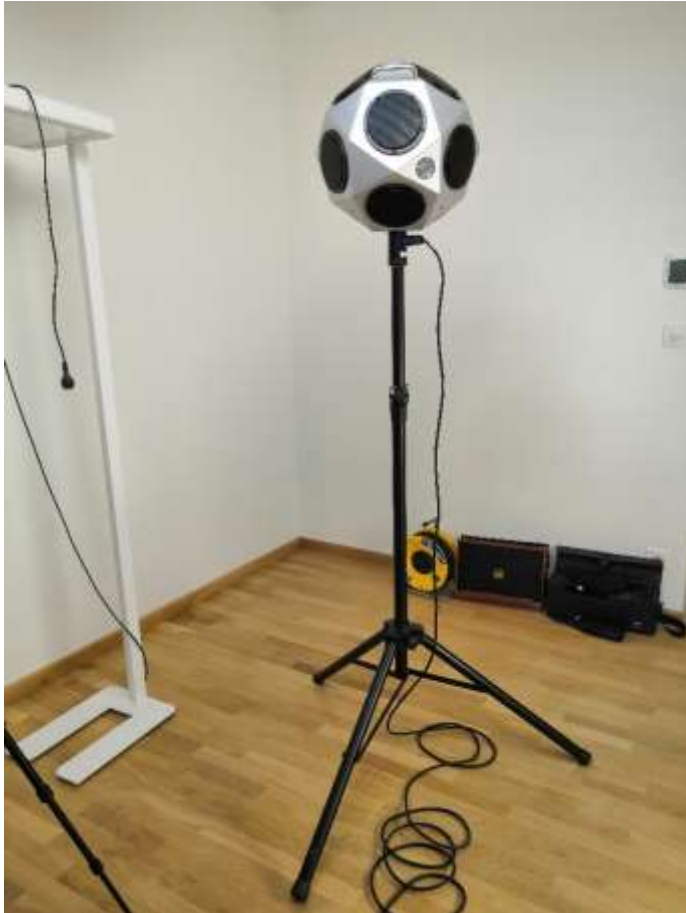
Slika 20. proces spajanja opreme

Pripremanje prostorije za ispitivanje buke te kretanje u proces spajanje same opreme kao što možemo vidjeti na slici 20.

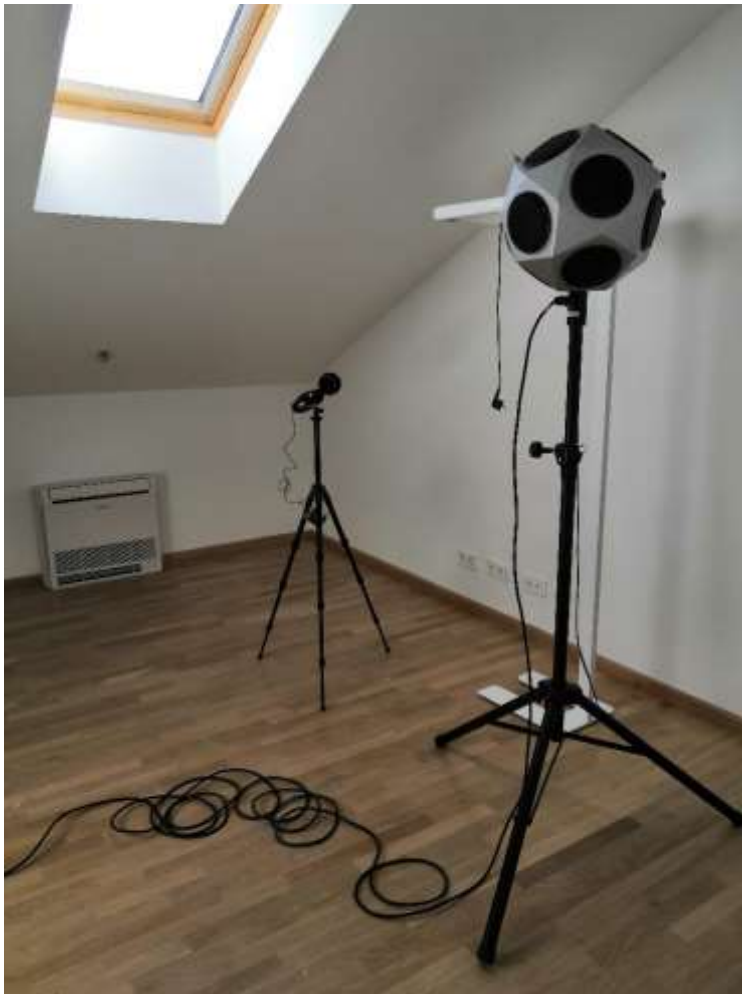
Slika 21. proces ispitivanja buke u uredskim prostorijama

Ispitivanje buke u predajnoj uredskoj prostoriji te kasnije u prijamnoj uredskoj prostoriji.

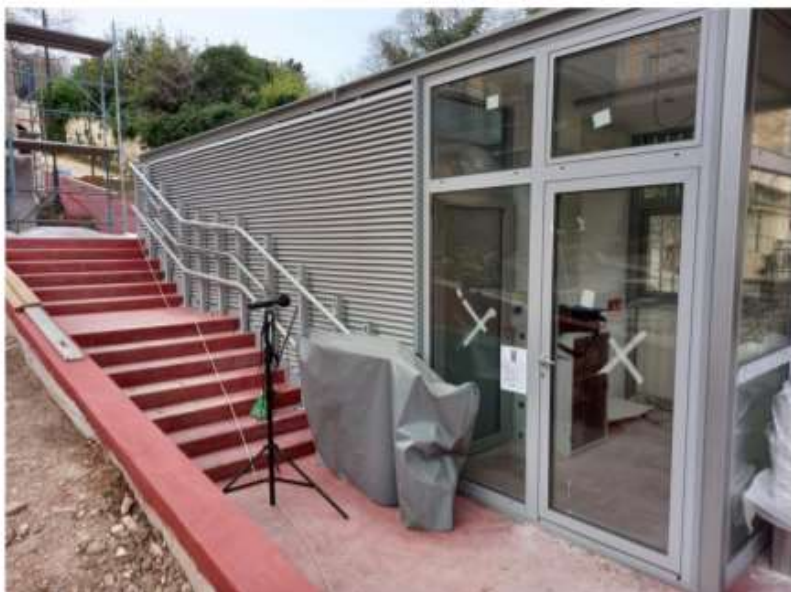
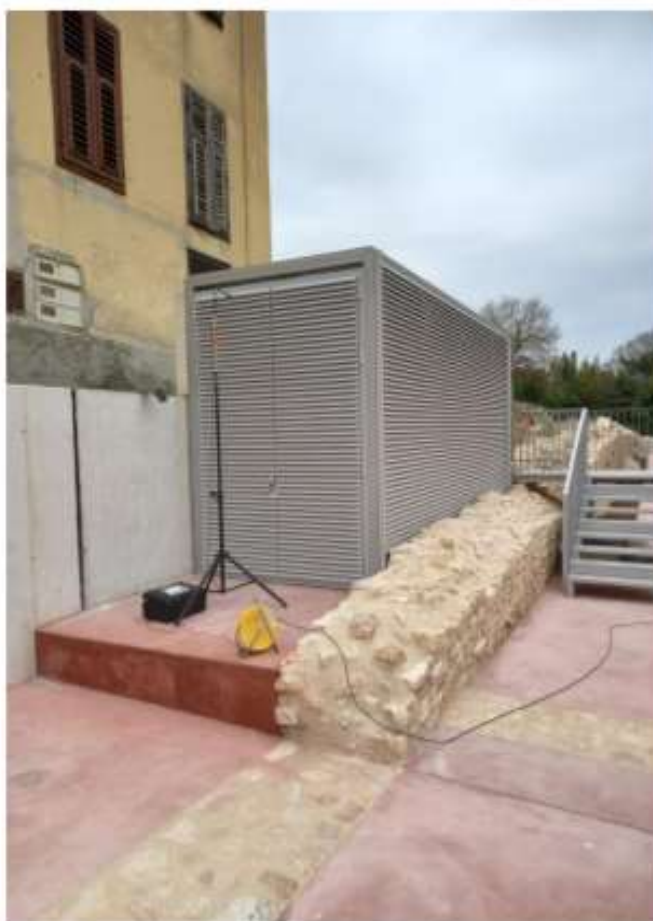
Slike 22. i 23. - položajni prikaz mjernih sustava

1. 1 metar ispred ograđenog prostora sjeverno od objekta,
2. 1 metar ispred ograđenog prostora južno od objekta,
3. Na granici parcele dvorišta AMI prema stambenom objektu na adresi Carrarina ulica 8,
4. U prostoru za prodaju karata (biljetarnica) uz ograđeni prostor – sjeverno od objekta

Oznaka	Naziv/ Opis mjernog mjesta
MM 01	1 metar ispred ograđenog prostora sjeverno od objekta,
MM 02	1 metar ispred ograđenog prostora južno od objekta,
MM 03	Na granici parcele dvorišta Arheološkog muzeja Istre prema stambenom objektu na adresi Carrarina ulica 8,
MM 04	U prostoru za prodaju karata (biljetarnica) koja se nalazi neposredno uz ograđeni prostor – sjeverno od objekta

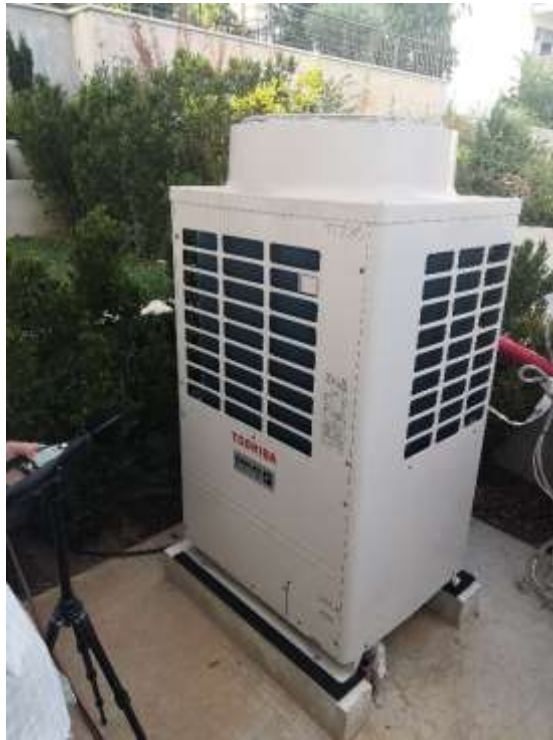
Slika 36. Položaj klima jedinice 1

Izvori buke	Vrsta (tip) izvora buke	Tehnički podaci izvora/
1.	Toshiba air conditioner Kom. 1	Model: MMY-MAP 1206HT8P-E Tv.br.: 92500012

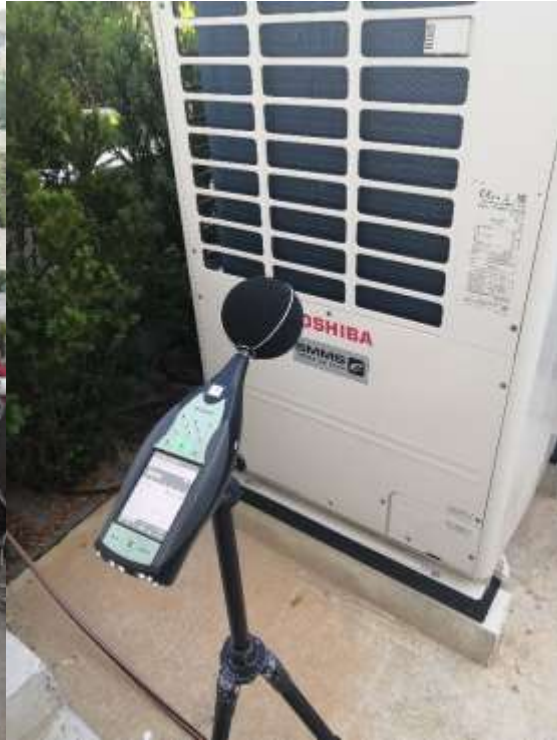
Slika 37. MM 01 – 1 m od uređaja

Oznaka	Naziv/ Opis mjernog mjesta
MM 01	1 m, ispred izvora buke, Toshiba MMY-MAP 1206HT8P-E
MM 03	0,5 m ispred prozora najbližeg susjednog stambenog prostora, udaljenog cca 8 m od izvora, vl. Deni Dušić, Pionirska 58 A,

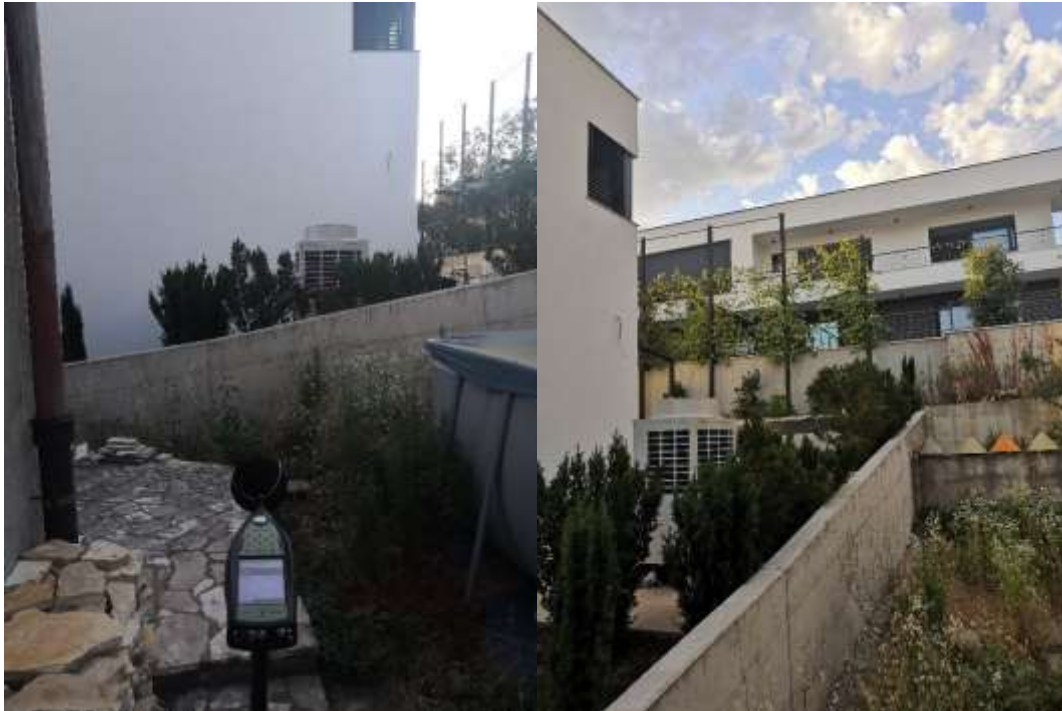
Mjerenja su provedena tijekom uobičajenog rada izvora predmetnog objekta, pod uvjetom iz Pravilnika o djelatnostima za koje je potrebno utvrditi provedbu mjera za zaštitu od buke.

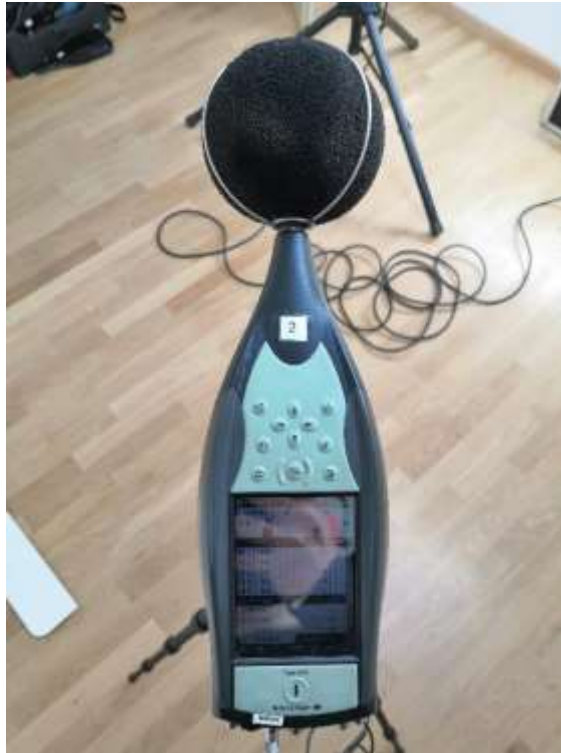
Slika 40. zvukomjer Brüel & Kjaer 2250

Zvukomjer Brüel & Kjaer 2250

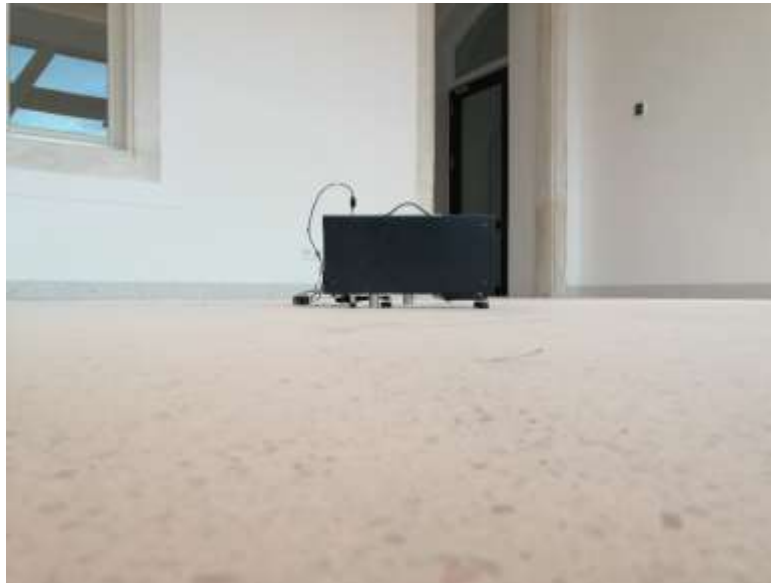
Slika 41. toptalica

**2. TOPTALICA** - uređaj koji proizvodi udarni zvuk, slika 13. Uređaj je robustan ali prijenosan, te ima daljinski upravljač. Izvor udarnog zvuka sastoji se od pet metalnih čekića mase 0,5 kg koji slobodnim padom s visine 4 cm proizvode točno 10 udaraca u jednoj sekundi.

Drugi način mjerenja izolacije vrši se pomoću toptalice. Ona se postavlja u predajnu prostoriju, te se ovoga puta zvuk mjeri samo u prijemnoj sobi. Rezultat mjerenja pokazuje nam kolika je zvučna izolacija npr. međukatne konstrukcije (pod ili strop) prostorije.

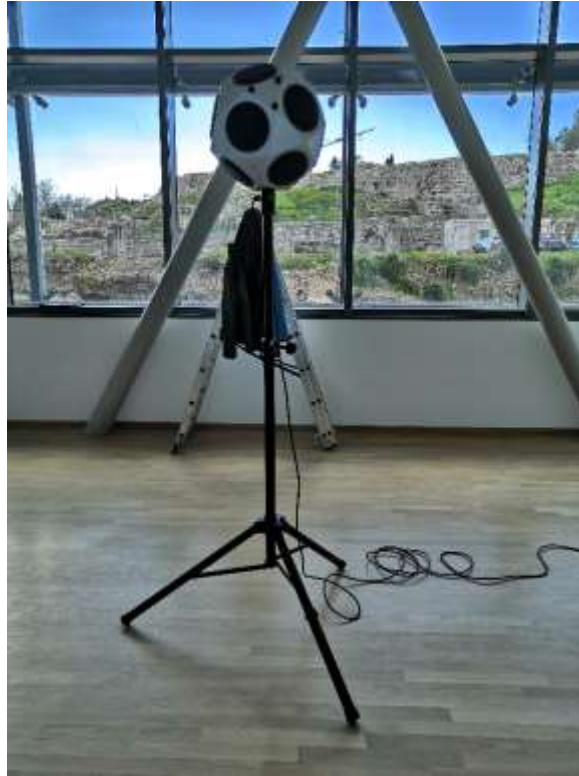
Slika 42. Uređaj za generiranje izvora zvuka (šuma)

Koristi se u kombinaciji sa zvukomjerom. On se sastoji od 12 zvučnika koji su postavljeni na kućištu, te tako pravilno odašilje zvuk u svim smjerovima.

Prvi način vrši se tako da se izvor zvuka postavlja u predajnu prostoriju, generira se šum na pojačalu te se zvukomjerom mjeri razina buke u tom prostoru. Nakon toga, izvor zvuka ostaje u istoj prostoriji (predanoj), no zvuk se mjeri u drugoj (prijemnoj) prostoriji. Kada su izvršena oba mjerenja, mjeri se još vrijeme odjeka u prijemnoj prostoriji kao i razina pozadinske buke te geometrija navedenih prostorija i ispitne pregrade. Što je veća razlika razina to je bolja izolacija. Naravno, razina u prijemnoj prostoriji je puno manja od predajne.
